## ETUDES PREALABLES : Diag – Faisa

« Restauration/Réhabilitation du bâtiment N°10  
de la caserne Gudin à Montargis  
pour les futurs locaux de l'EPAGE Bassin du Loing »

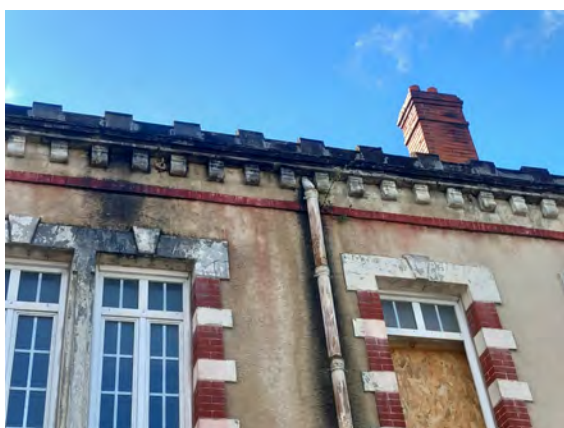
Certains linéaires de corniche (avec modillon et créneaux) sont altérés et légèrement dégradés sur la façade sud, ou des fuites du chéneau sont visibles. Une restauration de ces parties s'imposera lors des travaux de restauration. Le reste du linéaire de corniche semble dans un état satisfaisant. Quelques réparations et autres interventions seront malgré tout à faire.

État de partie de corniche façade Est

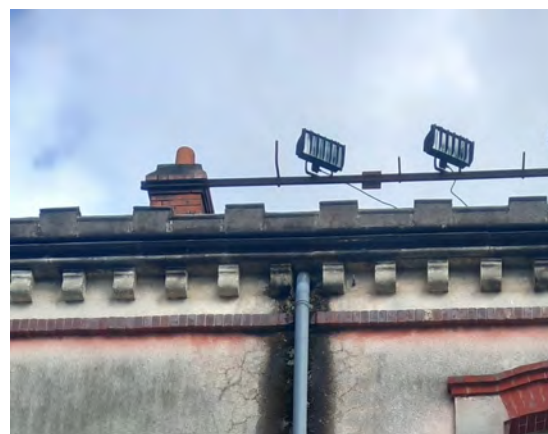
État de corniche Façade Ouest

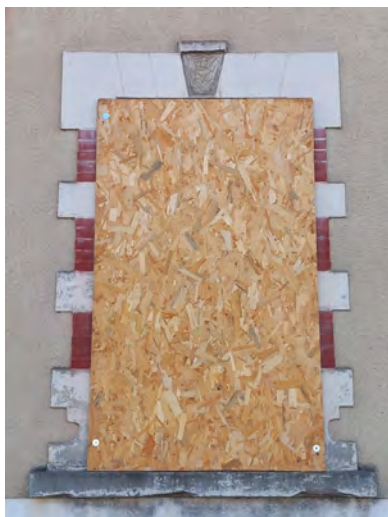
Pour empêcher les intrusions, les baies du rez-de-chaussée ont été bouchées avec des panneaux OBS visés dans les jambages en briques et pierre, et fausses pierres. Les percements des fixations non raisonnés ont causé des désordres : éclatement des pierres, trous de vis dans la brique et la pierre. Ces désordres devront faire l'objet de réparations.

Condamnation des ouvertures en OBS

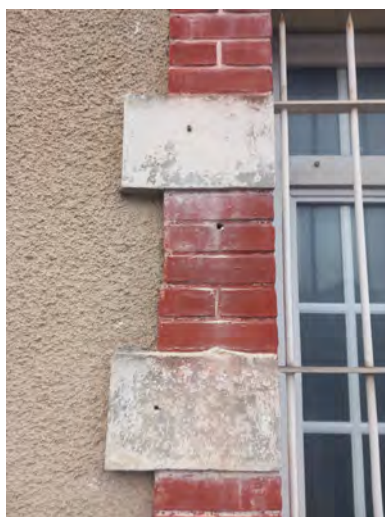
Les trous de vissage auraient pu être placés au milieu des joints. Certains percements ont provoqués l'éclatement de certaines pierres.

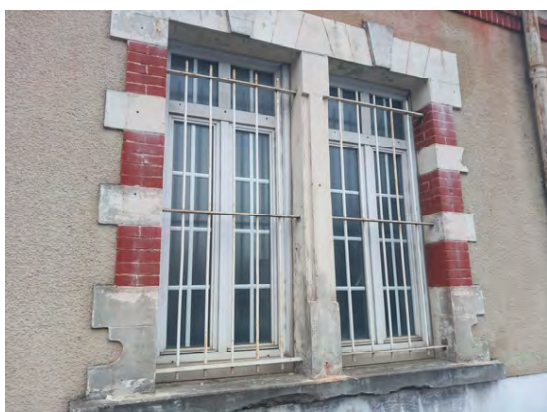
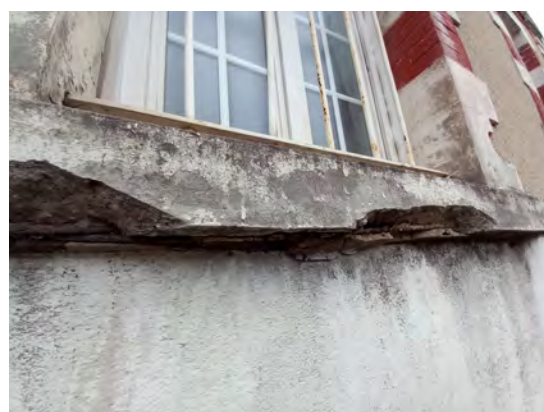
Eclatement des pièces d'appuis en béton armé : fenêtres jumelées de la partie ancienne – et de nombreuses autres fenêtres de l'extension 1930.

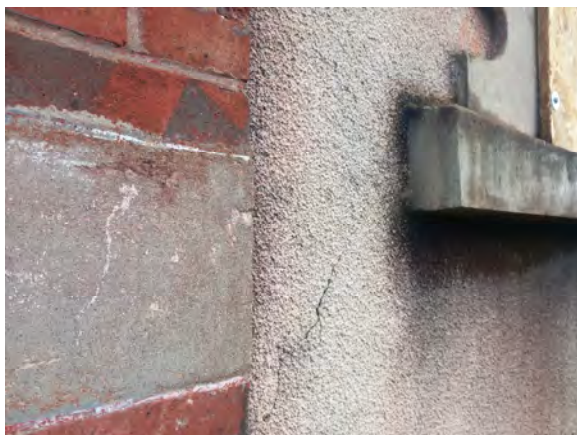
Les pièces d'appuis des fenêtres ne sont pas dotées de goutte d'eau, ce qui a pour conséquence de salir les murs. L'humidité maintenue à cet endroit favorise la moisissure, et peut amener à terme à l'altération de l'enduit et par la suite celle du mur lui-même.

Profil de pièce d'appui en béton d'une fenêtre au rez-de-chaussée de la façade Ouest

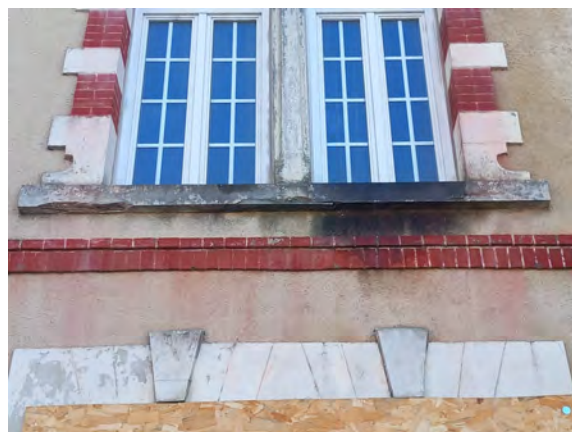
Salissure et dégradation en dessous d'une pièce d'appui d'une fenêtre à l'étage de la façade Est.

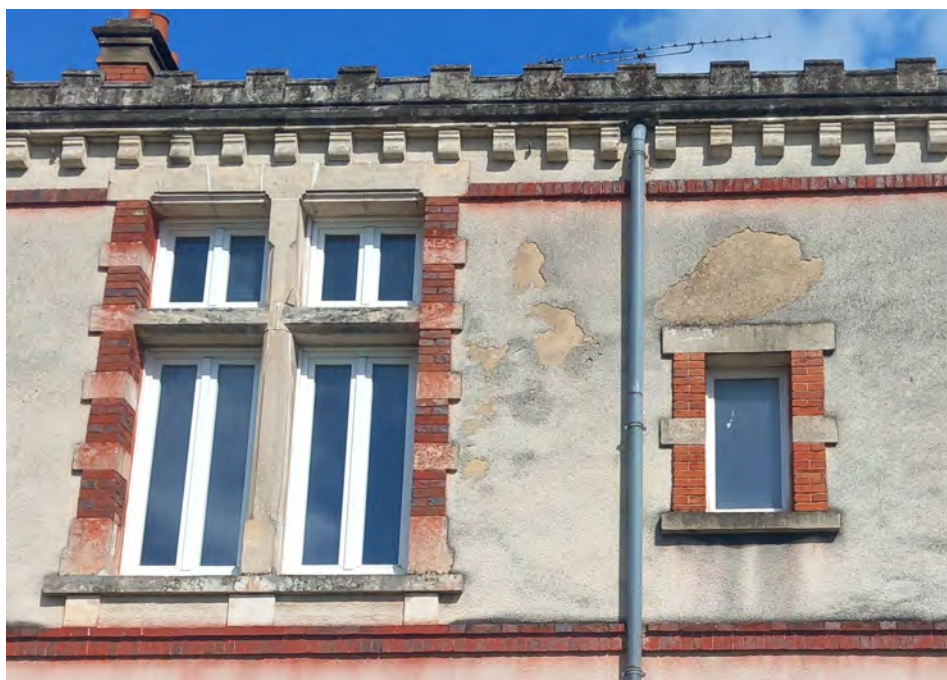
Façade Ouest à l'étage de la partie de l'ancien pavillon d'entrée.

À l'étage de la façade Ouest sur la partie de la construction la plus ancienne, on observe des dégradations. Des plaques d'enduit se sont décollées du mur et ont disparu.

Hormis ces dégradations causées par les fuites des tuyaux de descente, les autres parties d'enduits sont en relativement bon état de conservation. Une intervention sur l'ensemble de ces enduits sera nécessaire.

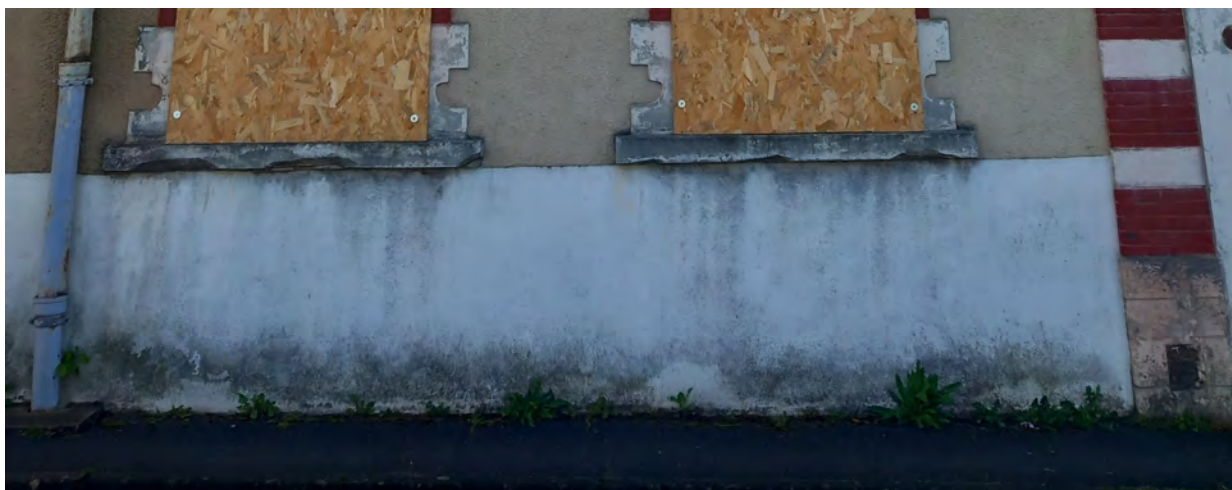
Le sous-bassement de la façade Est est enduit de ciment qu'il va falloir sonder, afin de vérifier que les remontées d'eau du sol par capillarité et l'imperméabilité du ciment n'est pas altérée le corps du mur.

Photo sous bassement de la façade Est -traité en enduit de ciment.

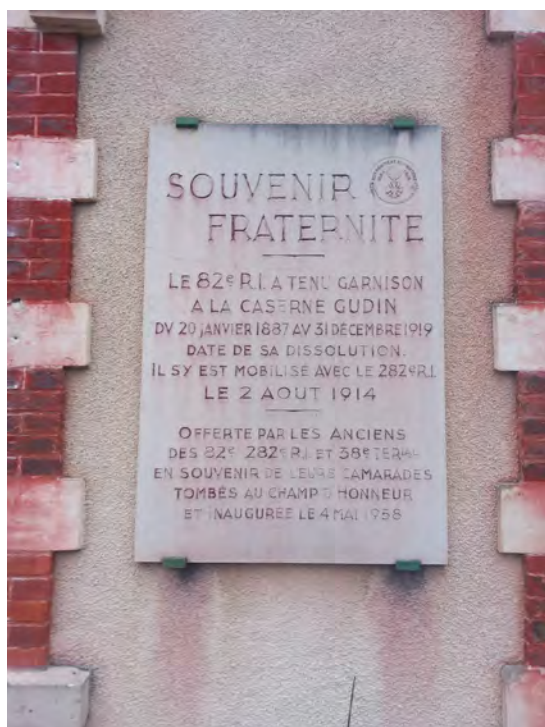
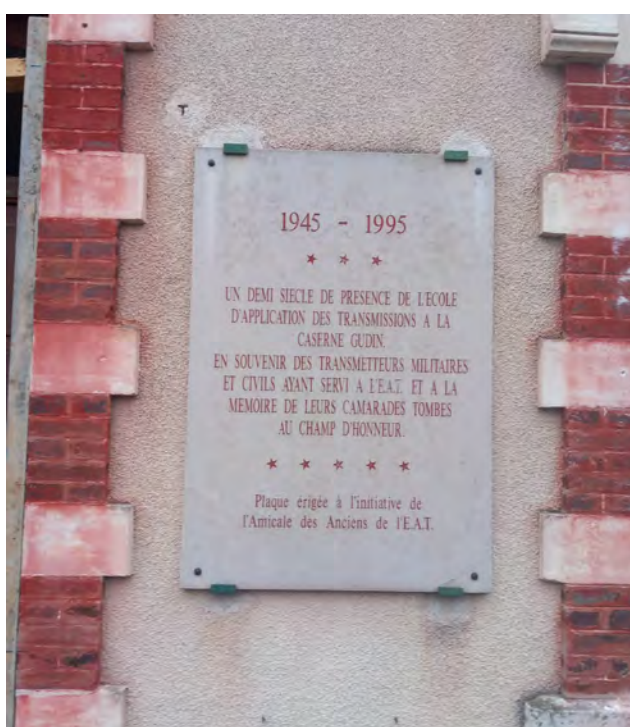
Ces deux plaques commémoratives présentent des fissures qu'il faudra savoir traiter.

Photos des plaques commémoratives accrochées de part et d'autre de la porte d'entrée principale.

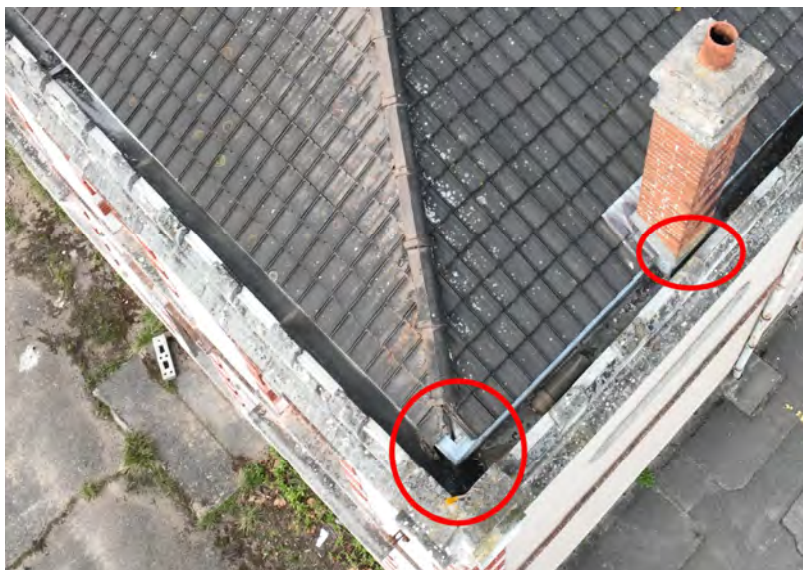
La cheminée placée sur l'égout Est, entrave le chéneau, et donc la circulation de l'eau de pluie. Cette situation peut être source de désordres importants.

Vue angle Sud Est de la toiture – un about l'arêtier n'est plus à sa place  
La souche de la cheminée de rive entrave le bon écoulement de l'eau

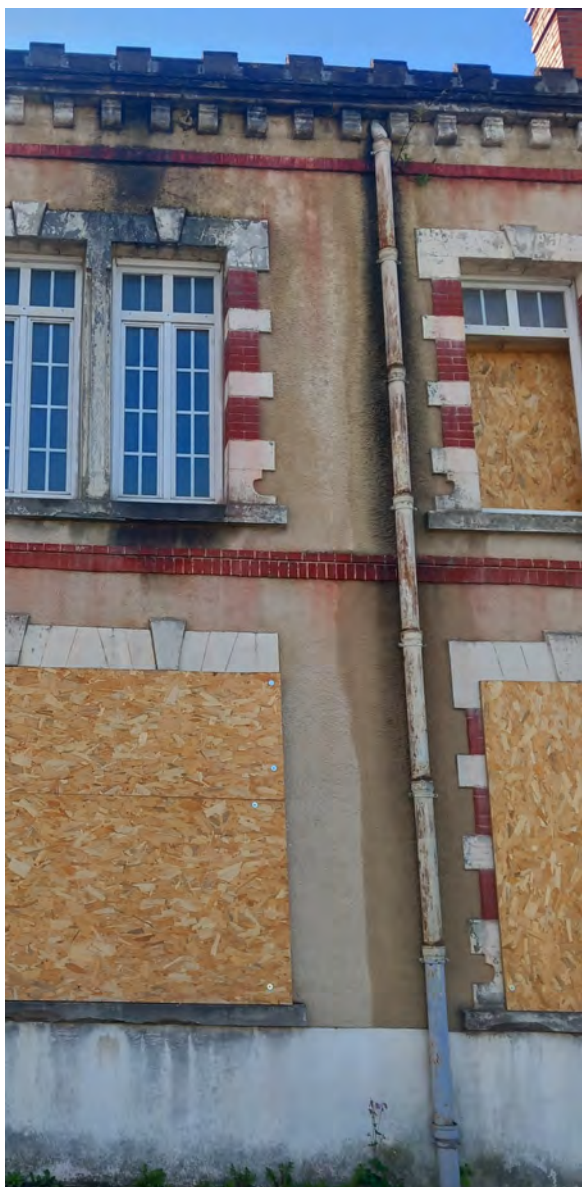
On observe des fuites au niveau des naissances des deux tuyaux de descente situés au Nord des façades Est et Ouest. Ces fuites ont généré des désordres sur les enduits sur toute la hauteur au niveau de ces tuyaux de descente.

Tuyau de descente en fonte sur la façade Est

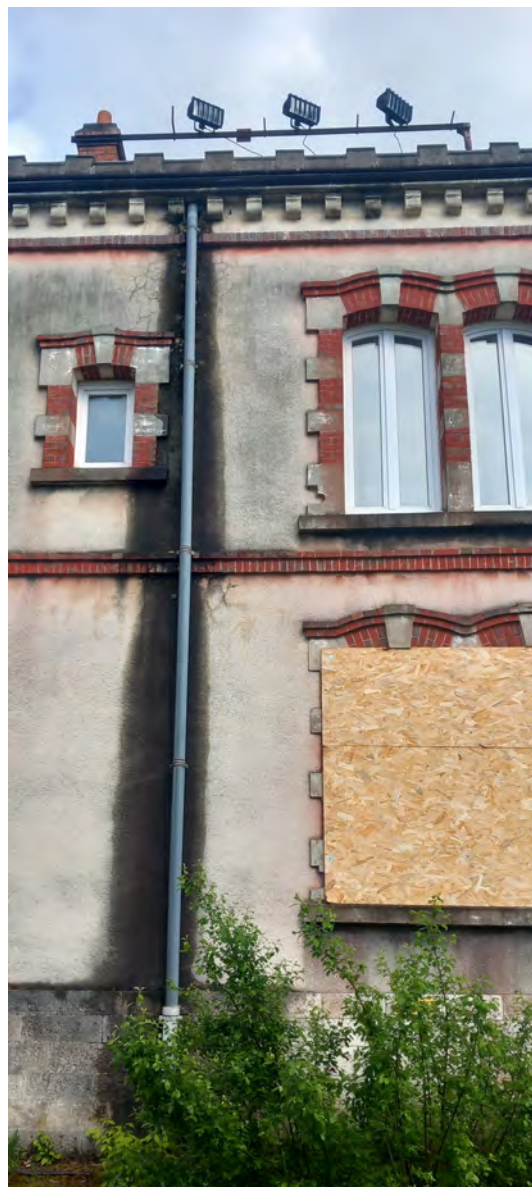
Tuyau de descente en zinc avec dauphin en fonte sur la façade Ouest

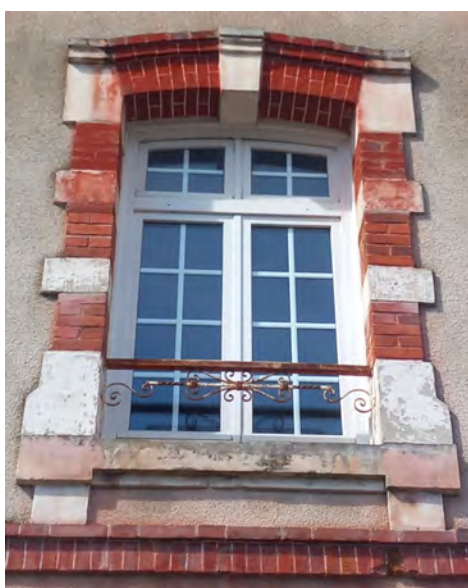
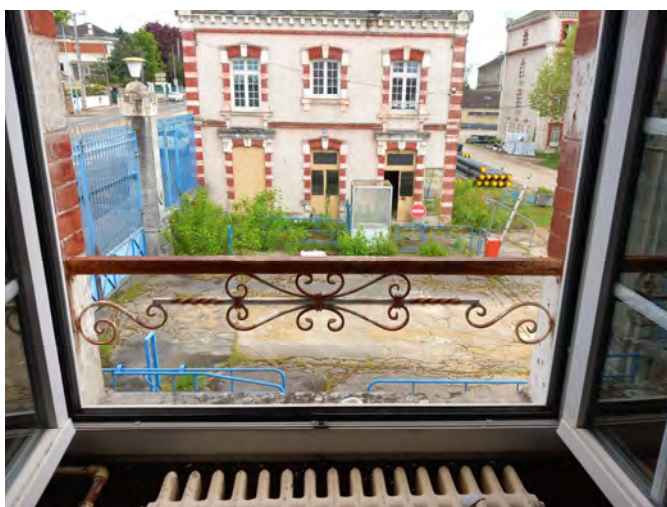
Son dessin, sa conception et sa réalisation sont de piètre qualité. Ce garde-corps est un assemblage d'éléments de réemploi.

Le garde-corps en fer soudé vu de l'extérieur et de l'intérieur.

Il faudrait le remplacer par un modèle de garde-corps en fonte identique à celui du pavillon d'entrée Sud qui lui fait face.

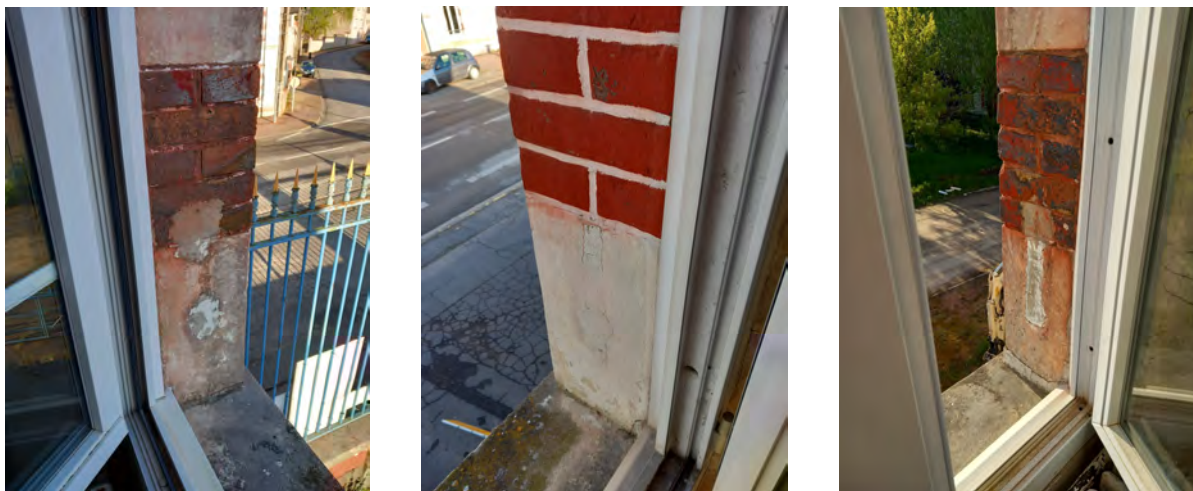
Photos des fenêtres à l'étage de la partie d'origine—On remarque les traces de scellement des anciens garde-corps.

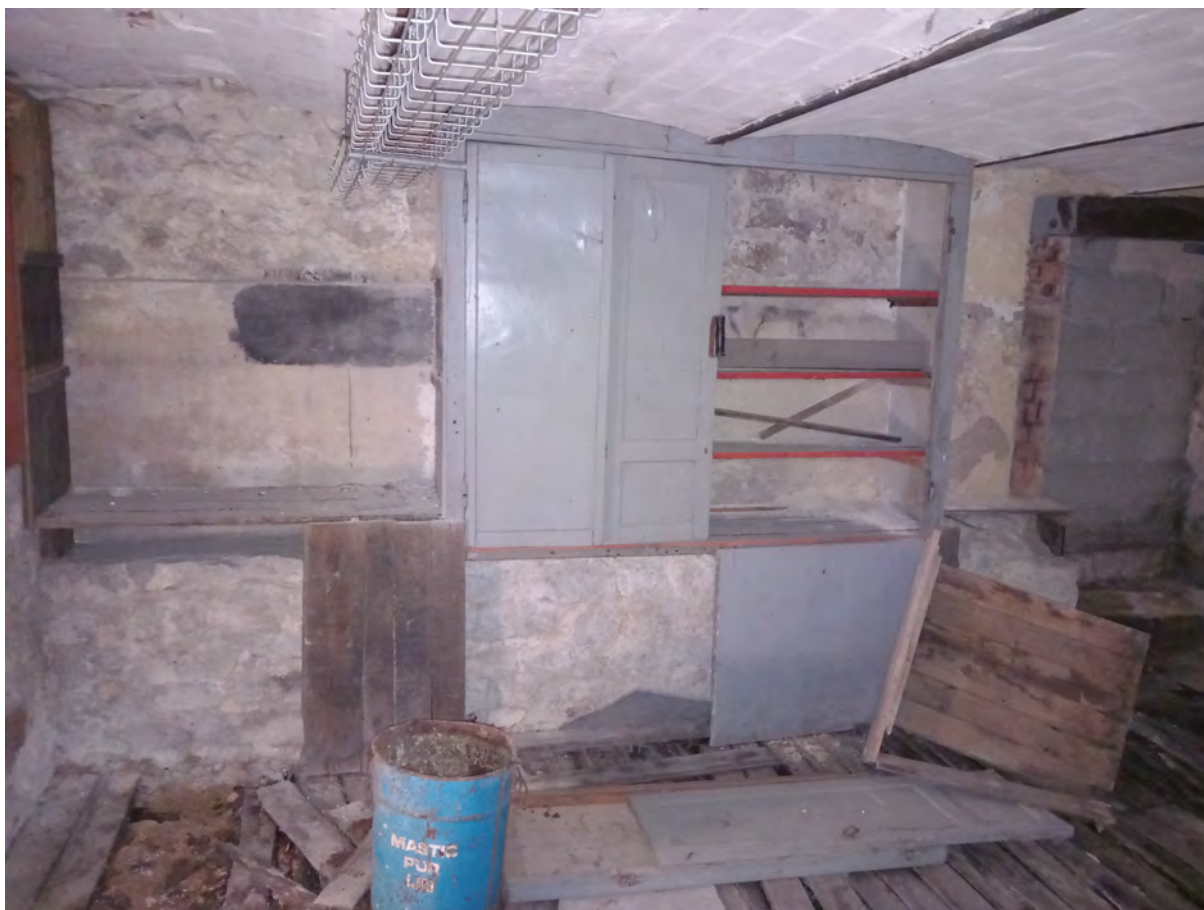
Le sol de la pièce -1-2 (au fond du couloir) est constitué de planches de bois clouées sur lambourdes, posées sur le sol en terre. L'État du sol est bien évidemment fortement dégradé. Le plafond de cette pièce est constitué de voutains en briques creuses chaulées posées à plat sur des poutrelles métalliques. Ce plafond est en bon état de conservation. Les murs en maçonnerie de moellons recouverts d'enduit sont disparates. Ces murs sont altérés en certains endroits. Une restauration de ceux-ci sera nécessaire.

Vue de la pièce -1-2 , avec le sol de planches posées sur lambourdes sur la terre

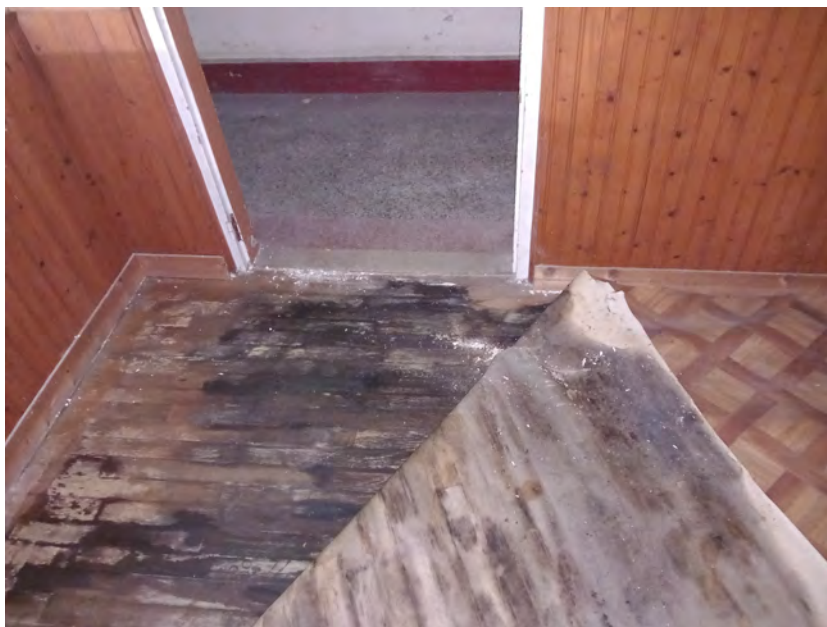
Le parquet de la pièce 0-4 a fortement gonflé du fait des fuites d'eau de la pièce située juste au-dessus. Ce parquet est donc fortement dégradé. Il aura besoin d'être restauré ou remplacé.

L'état du parquet de la pièce 0-4 qui a fortement gonflé du fait des fuites d'eau de l'étage

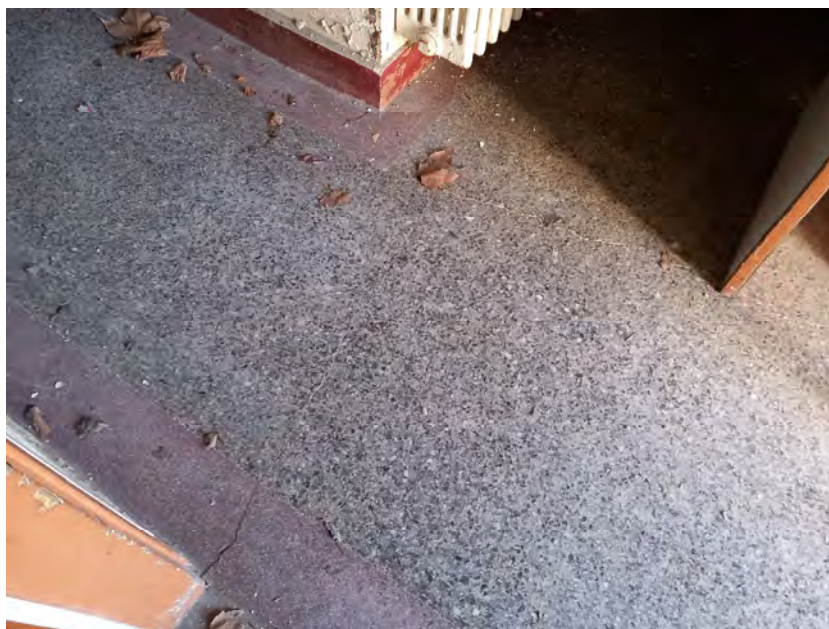
Les sols du couloir et de la pièce 0-12 sont en Granito. Ce sol est en relativement bon état de conservation, mis à part quelques fissures qu'il faudra réparer.

L'état du sol en Granito, avec les quelques fissures qu'il faudra savoir réparer.

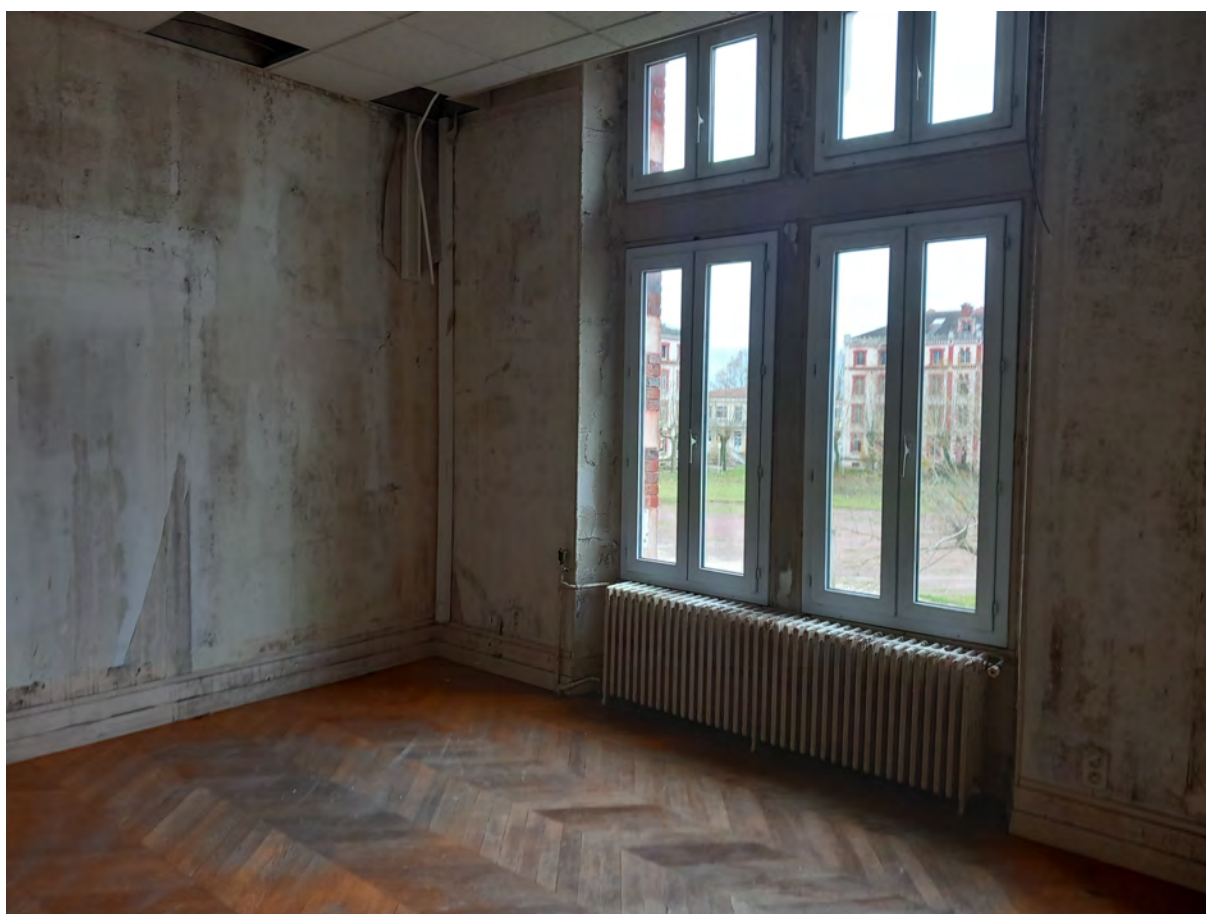
Parquet en point de Hongrie de la pièce 1-4 est en parfait état
