## Rapport de mission de repérage des matériaux et produits contenant de l'amiante avant réalisation de travaux

| Numéro de rapport | 115609 EPAGE DU BASSIN DU LOING A |
| Adresse de l'immeuble | 106 rue André Coquillet 45200 MONTARGIS |
| Bâtiment ou installation | Bâtiment 10 |

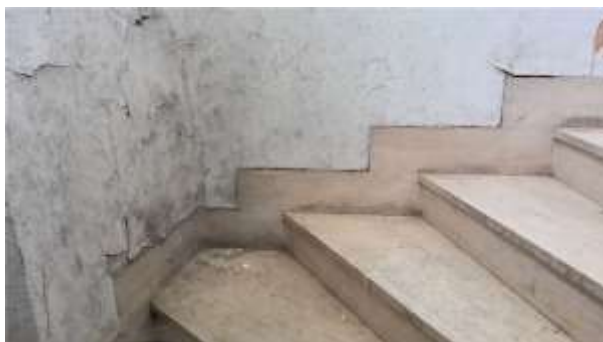
**PRELEVEMENT : P019**
**Emplacement**

| Référence (Sondage) | Matériaux ou produits | N° du local | Localisation | Etage | Référence (ZPSO) |
|---|---|---|---|---|---|
| S037 | Colle plinthe - Colle plinthe | 9 | Cage d'escalier n°1 | RDC | |

| Nom du client | Numéro de dossier | Localisation |
|---|---|---|
| EPAGE DU BASSIN DU LOING | 115609 EPAGE DU BASSIN DU LOING | RDC - Cage d'escalier n°1<br>Colle plinthe - Plinthes |

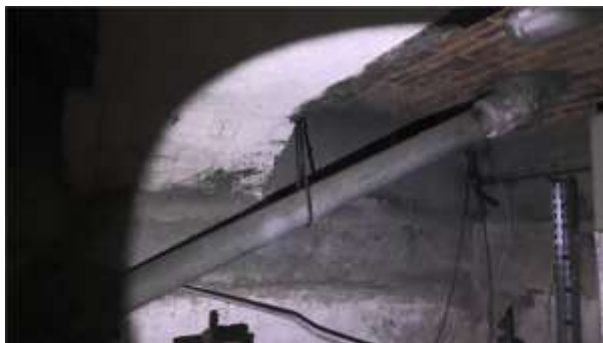
| Référence (Sondage) | Matériaux ou produits | N° du local | Localisation | Etage | Référence (ZPSO) |
|---|---|---|---|---|---|
| S068 | Conduit horizontal n°1 | | | | Z011 |

| Nom du client | Numéro de dossier | Localisation |
|---|---|---|
| EPAGE DU BASSIN DU LOING | 115609 EPAGE DU BASSIN DU LOING | SS - Chaufferie<br>Conduit horizontal n°1 - Plafond |

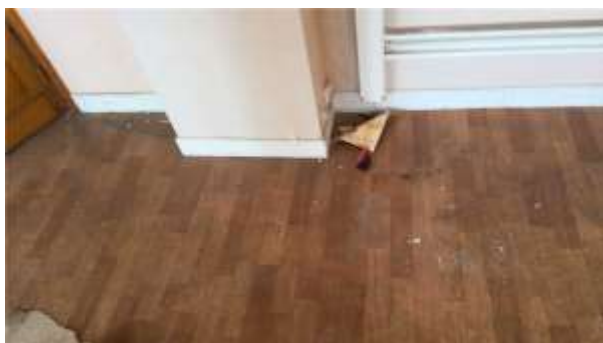
**PRELEVEMENT : P041**
**Emplacement**

| Référence (Sondage) | Matériaux ou produits | N° du local | Localisation | Etage | Référence (ZPSO) |
|---|---|---|---|---|---|
| S079 | Dalle de sol | 23 | Pièce n°10 | 1er | |

| Nom du client | Numéro de dossier | Localisation |
|---|---|---|
| EPAGE DU BASSIN DU LOING | 115609 EPAGE DU BASSIN DU LOING | 1er - Pièce n°10<br>Dalles de sol - Sol |

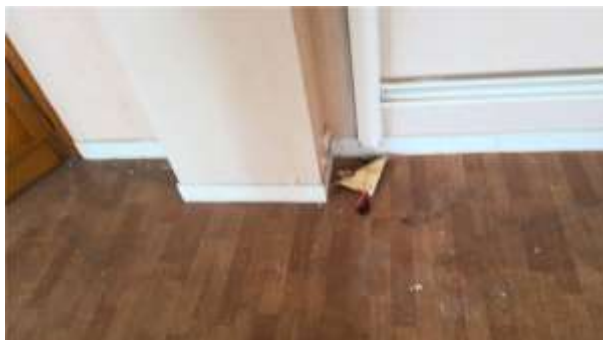
| Référence (Sondage) | Matériaux ou produits | N° du local | Localisation | Etage | Référence (ZPSO) |
|---|---|---|---|---|---|
| S080 | Colle sol | | | | |

| Nom du client | Numéro de dossier | Localisation |
|---|---|---|
| EPAGE DU BASSIN DU LOING | 115609 EPAGE DU BASSIN DU LOING | 1er - Pièce n°10<br>Colle sol - Sol |

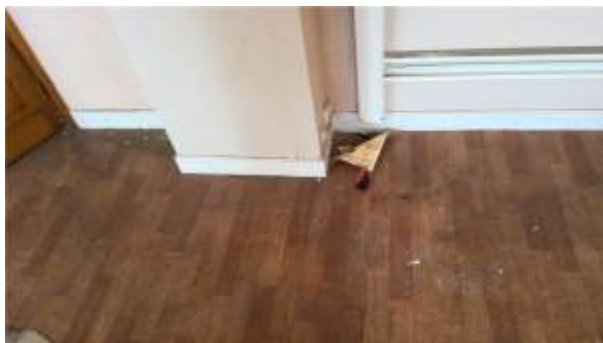
| Référence (Sondage) | Matériaux ou produits | N° du local | Localisation | Etage | Référence (ZPSO) |
|---|---|---|---|---|---|
| S081 | Ragréage | | | | |

| Nom du client | Numéro de dossier | Localisation |
|---|---|---|
| EPAGE DU BASSIN DU LOING | 115609 EPAGE DU BASSIN DU LOING | 1er - Pièce n°10<br>Ragréage - Sol |

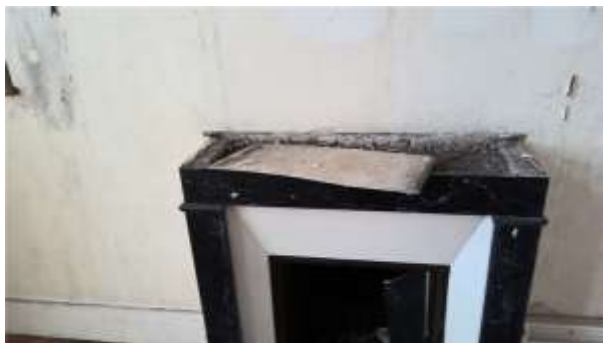
| Référence (Sondage) | Matériaux ou produits | N° du local | Localisation | Etage | Référence (ZPSO) |
|---|---|---|---|---|---|
| S097 | Plaque cheminee | 27 | Pièce n°12 | 1er | Z021 |

| Nom du client | Numéro de dossier | Localisation |
|---|---|---|
| EPAGE DU BASSIN DU LOING | 115609 EPAGE DU BASSIN DU LOING | 1er - Pièce n°12<br>Plaque cheminee - Mur D |

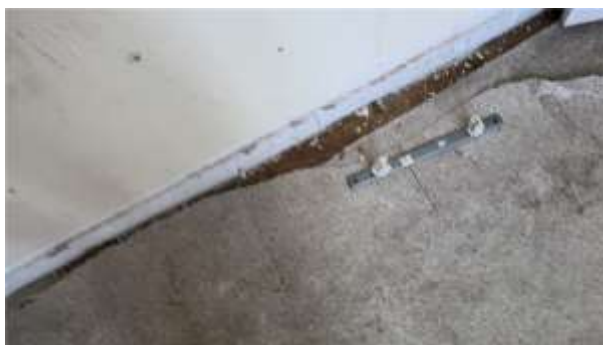
| Référence (Sondage) | Matériaux ou produits | N° du local | Localisation | Etage | Référence (ZPSO) |
|---|---|---|---|---|---|
| S127 | Feutrine - Feutrine | 35 | Pièce n°19 | 1er | |

| Nom du client | Numéro de dossier | Localisation |
|---|---|---|
| EPAGE DU BASSIN DU LOING | 115609 EPAGE DU BASSIN DU LOING | 1er - Pièce n°19<br>Feutrine - Sol |
