L'EPAGE DU BASSIN DU LOING  
Bâtiment n°10  
Caserne GUDIN  
106, rue André Coquillet  
45200 MONTARGIS

**DIAGNOSTIC SOLIDITE**

| N° D'AFFAIRE : 26-04 | |
|---|---|
| DATE DU RAPPORT : 03/02/2026 | DATE DE VISITE : 21/01/2026 |

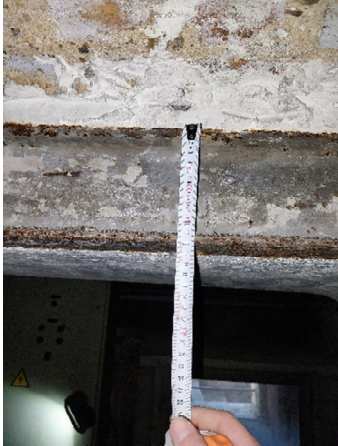
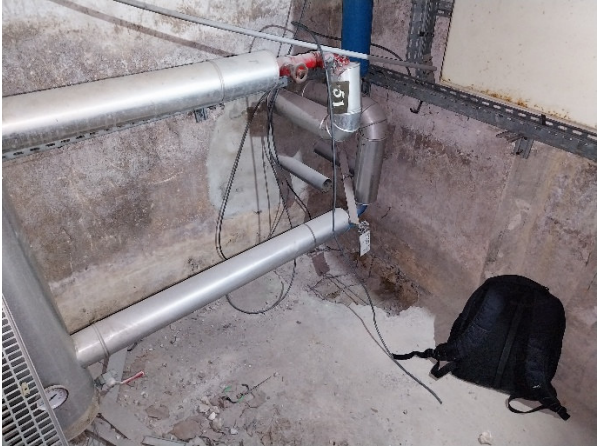
| FICHE N° 1 | SOUS-SOL |
|---|---|
| <ul style="list-style-type: none"> <li>Absence de pathologies structurelles visibles</li> <li>Présence de corrosion superficielle sur l'IAO120 support du mur d'échiffre</li> </ul> | |
| Niveau de risque | R3 |

Nous avons constaté que la charpente métallique en treillis ainsi que les planchers composés par des poutrelles IAO présentent de la corrosion superficielle des profilés métalliques (classe Ri3 suivant la norme NF EN ISO 4628).

Ces pathologies ne remettent pas en cause la stabilité structurelle des ouvrages mais peuvent nuire à la durabilité des ouvrages à moyen terme.

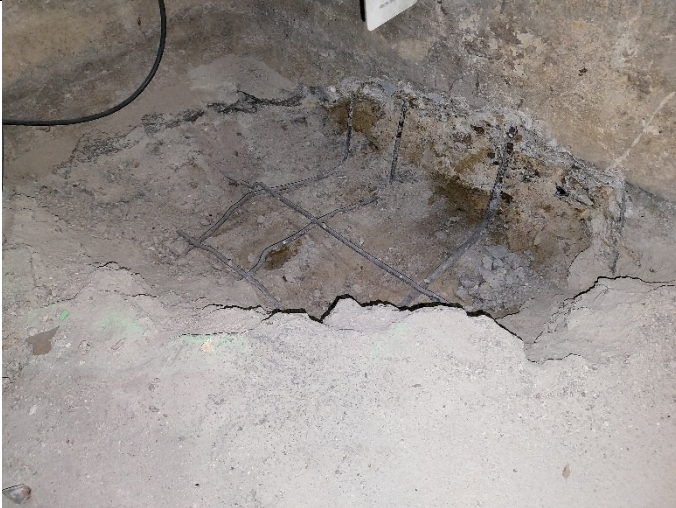
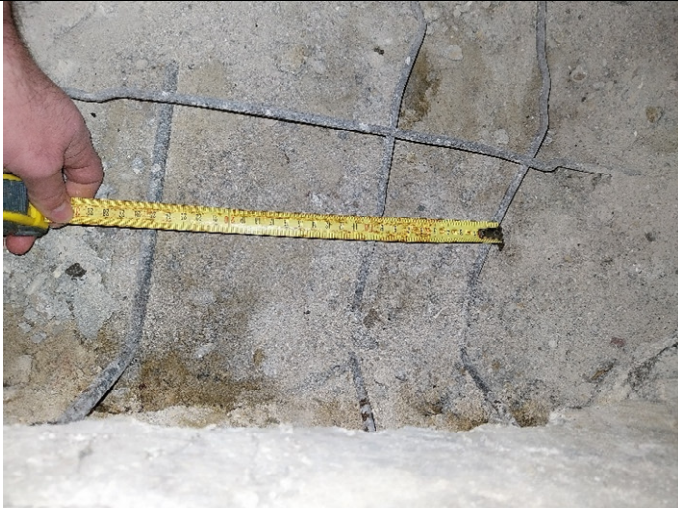
| FICHE N° 2 | SOUS-SOL | |
|---|---|--|
| <ul style="list-style-type: none"><li>Présence d'un doublage en béton armé appliqué sur le mur enterré en moellon dans le local technique sur une hauteur de 1,70m (armatures HA8)</li></ul> | | |

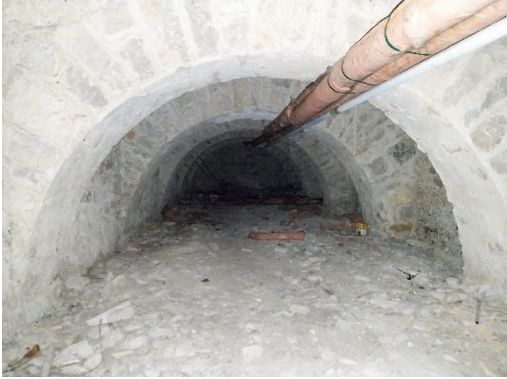
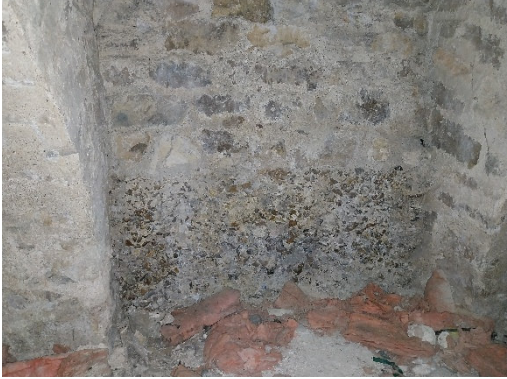
| FICHE N° 3 | SOUS-SOL |
|---|---|
| <ul style="list-style-type: none"> <li>Absence de pathologies structurelles visibles</li> <li>Absence d'humidité dans les caves malgré l'absence de ventilation du local</li> <li>Présence d'une reprise en sous œuvre du mur de la façade en béton armé sur une hauteur de 55cm au-dessus du niveau du sous-sol.</li> </ul> | |
| Niveau de risque | R4 |

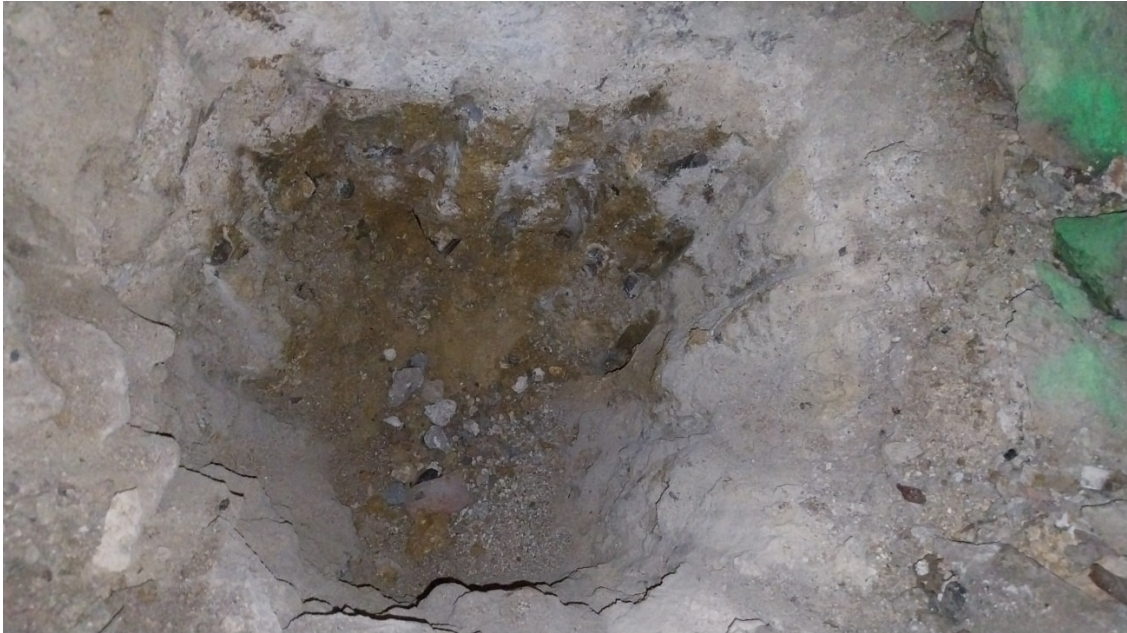
| FICHE N° 4 | SOUS-SOL |
|---|---|
| <ul style="list-style-type: none"> <li>Encastrement de 40 cm par rapport au niveau fini du sous sol.</li> </ul> | |

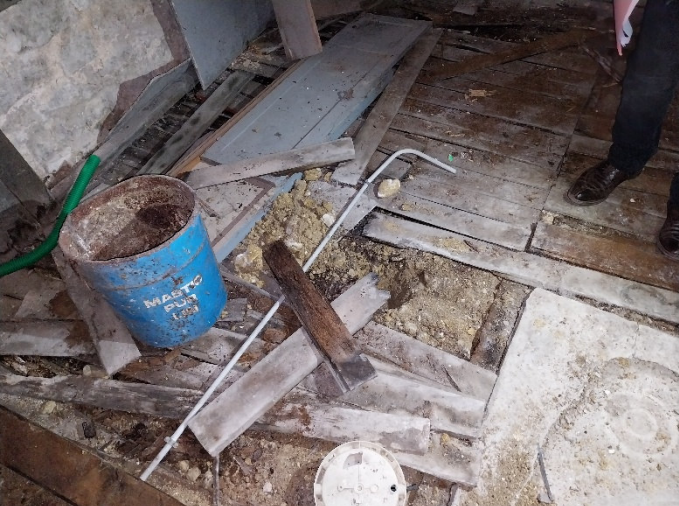
| FICHE N° 9 | SOUS-SOL | |
|---|---|--|
| <ul style="list-style-type: none"> <li>Plancher bas sous-sol du local en terre-plein.</li> </ul> | | |

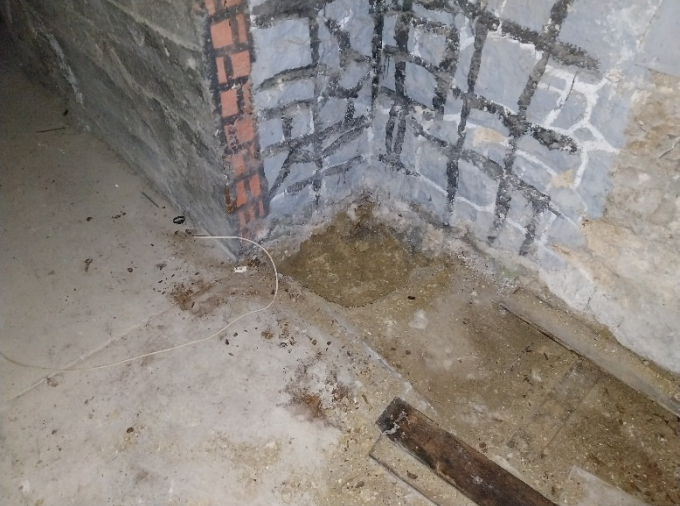
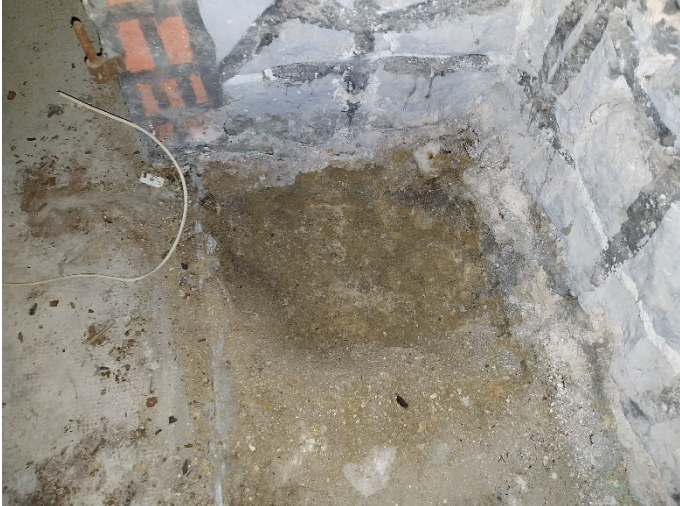
| FICHE N° 10 | SOUS-SOL |
|---|---|
| <ul style="list-style-type: none"> <li>Encastrement de 35cm par rapport au niveau fini du sous sol</li> </ul> | |

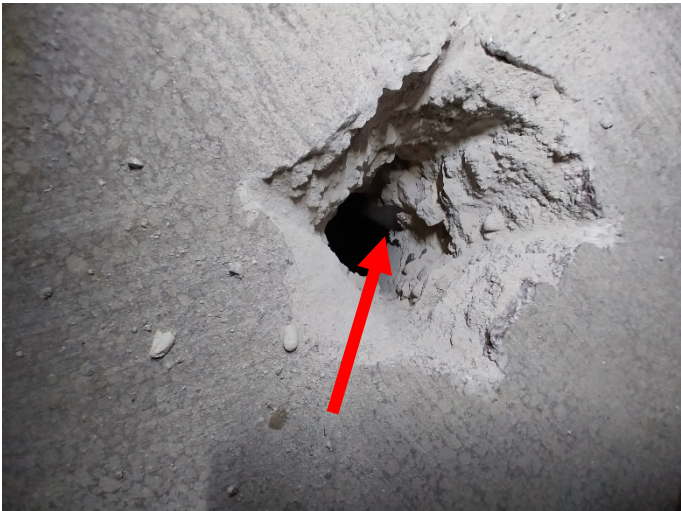
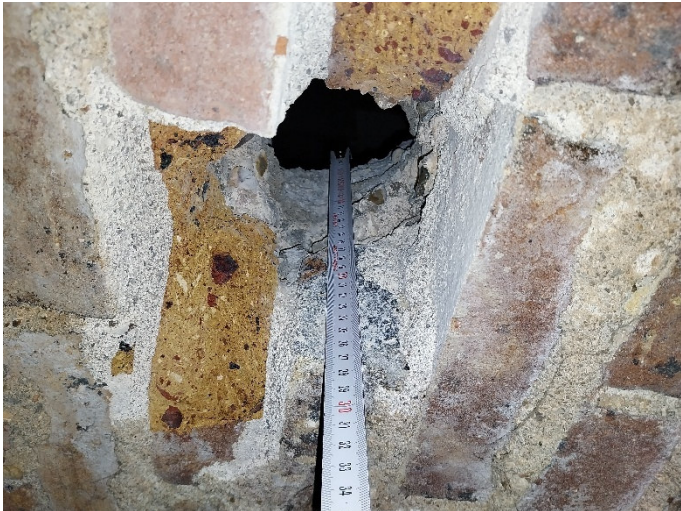
| FICHE N° 12 | RDC |
|---|---|
| <ul style="list-style-type: none"> <li>Absence de pathologies structurelles visibles</li> <li>Etat vétuste du second œuvre</li> <li>Plancher bas du local : voute en brique de 13cm + 16cm de béton/chape</li> <li>Hauteur du plancher total : 29cm d'épaisseur au droit du sondage</li> </ul> | |

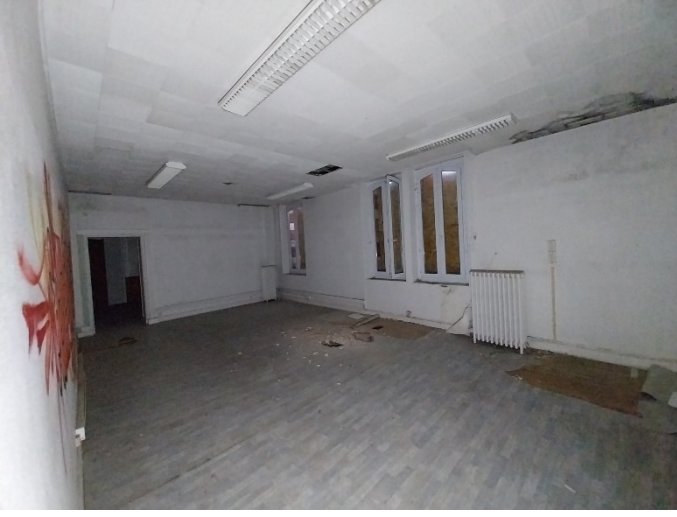
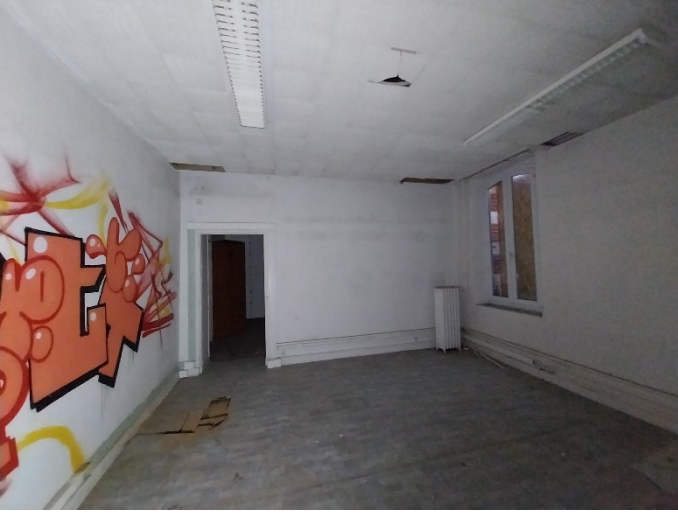
| FICHE N° 16 | RDC |

| FICHE N° 16 | RDC |
|---|---|
| <ul style="list-style-type: none"> <li>Absence de pathologies structurelles visibles</li> <li>Etat vétuste du second œuvre</li> </ul> | |

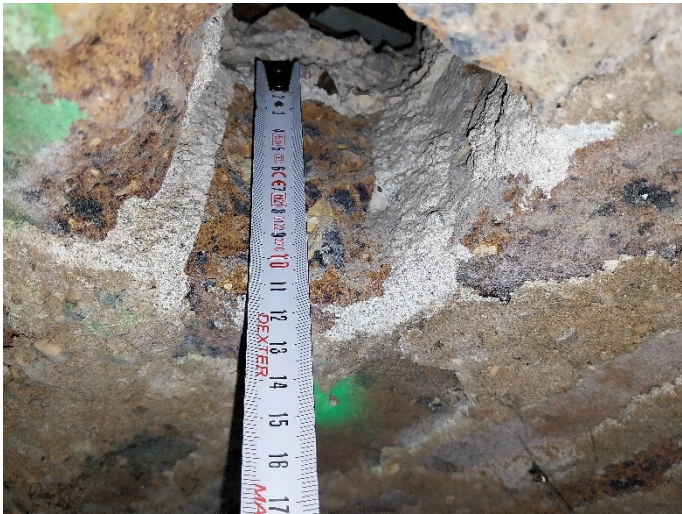
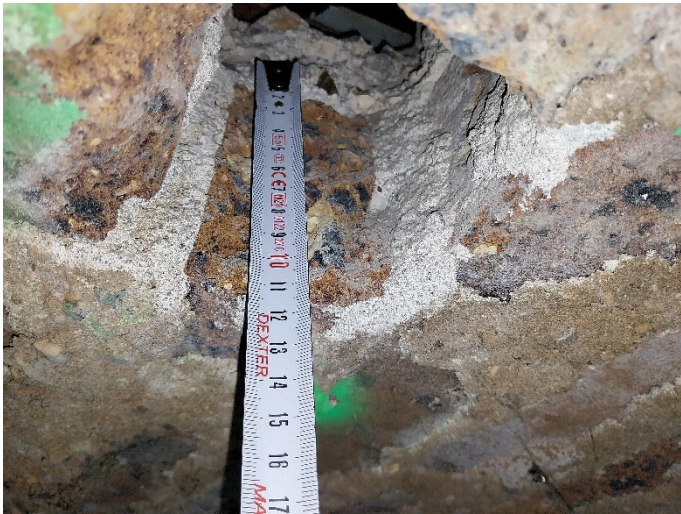
| FICHE N° 17 | RDC |
|---|---|
| <ul style="list-style-type: none"> <li>Hauteur du plancher total = 20cm</li> <li>Type : voute brique</li> <li>Plancher bas du local : voute en brique de 13cm + 16cm de béton/chape</li> <li>Complexe revêtement : 6cm (parquet de 25mm + lambourde de 35mm)</li> </ul> | |

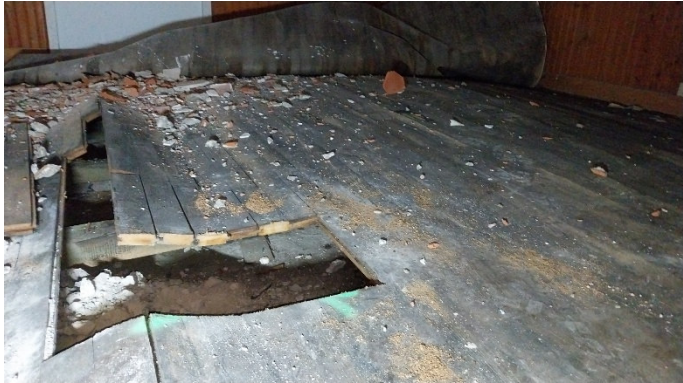
| FICHE N° 20 | RDC |
|---|---|
| <ul style="list-style-type: none"> <li>Absence de pathologies structurelles visibles</li> <li>Etat vétuste du second œuvre</li> <li>Parquet fortement déformé par l'humidité</li> </ul> | |

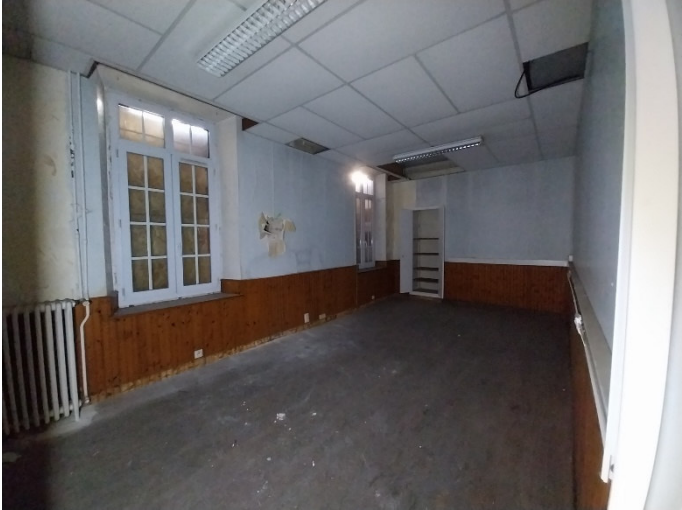
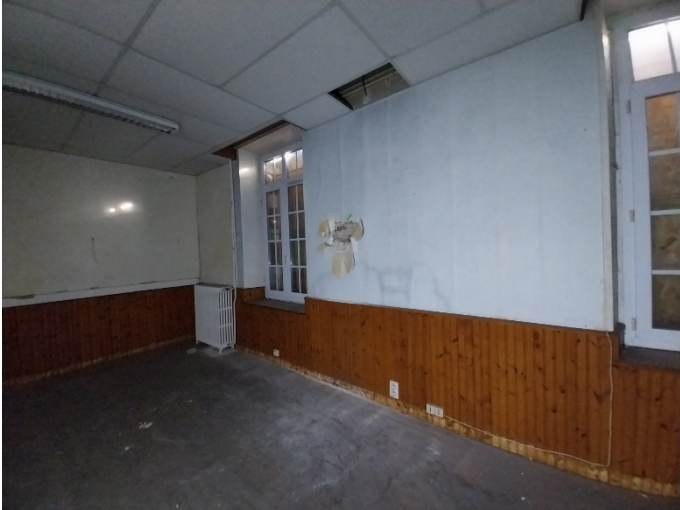
| FICHE N° 23 | RDC |

| FICHE N° 23 | RDC |
|---|---|
| <ul style="list-style-type: none"> <li>Absence de pathologies structurelles visibles</li> <li>Etat vétuste du second œuvre</li> </ul> | |

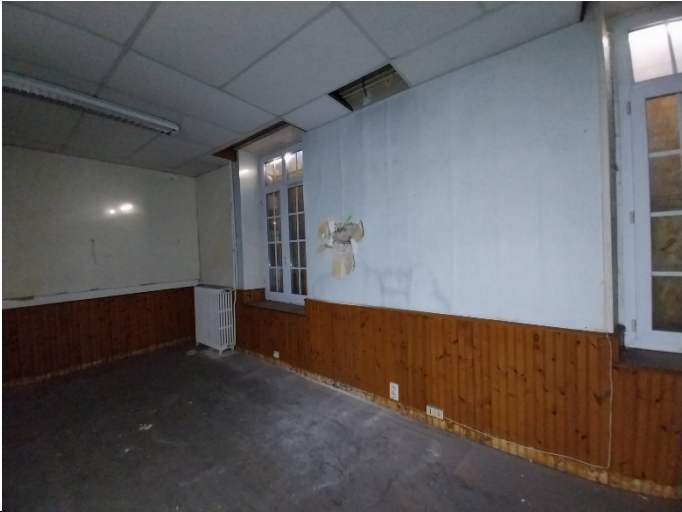
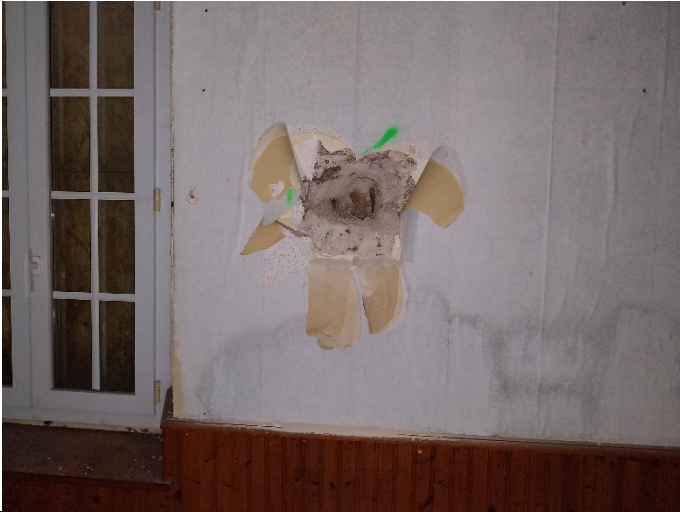
| FICHE N° 24 | RDC |

| FICHE N° 24 | RDC |
|---|---|
| <ul style="list-style-type: none"> <li>Mur porteur en moellons</li> </ul> | |

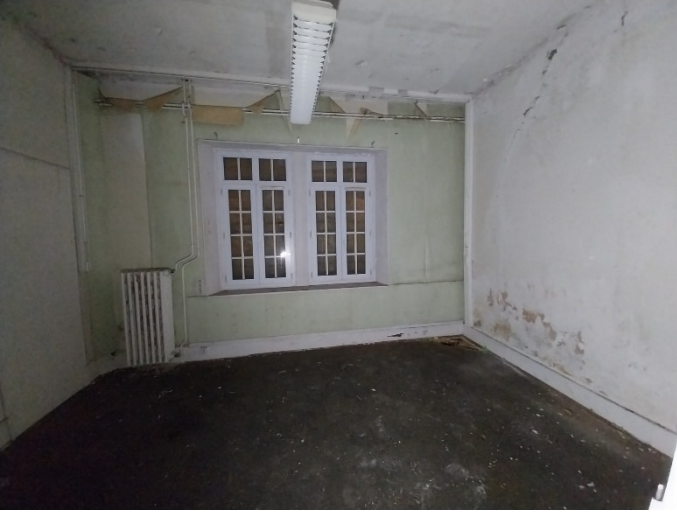
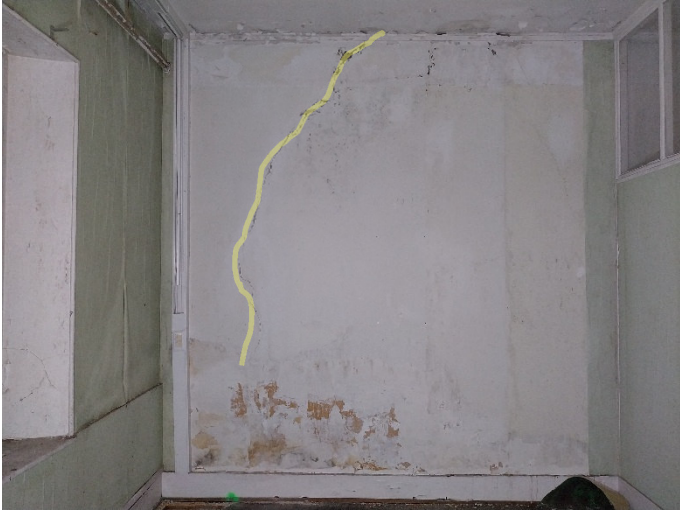
| FICHE N° 25 | RDC |

| FICHE N° 25 | RDC |
|---|---|
| <ul style="list-style-type: none"> <li>Présence d'une fissure d'allure oblique entre la pièce 0-2 et 0-3</li> <li>Etat vétuste du second œuvre</li> </ul> | |

Lors de notre inspection, nous avons constaté la présence d'une fissure d'allure oblique dans la pièce 0-3. Cette fissure n'est pas visible dans la pièce 0-2.

Ces pathologies ne remettent pas en cause la stabilité structurelle des ouvrages à court terme mais peut le signe d'un tassement différentiel de ce mur.

Nous vous conseillons, afin de confirmer l'absence d'évolution de cette fissure, de mettre en place une surveillance sur 1 an à l'aide d'un fissuromètre connecté afin de connaître les travaux à prévoir sur cette pathologie.

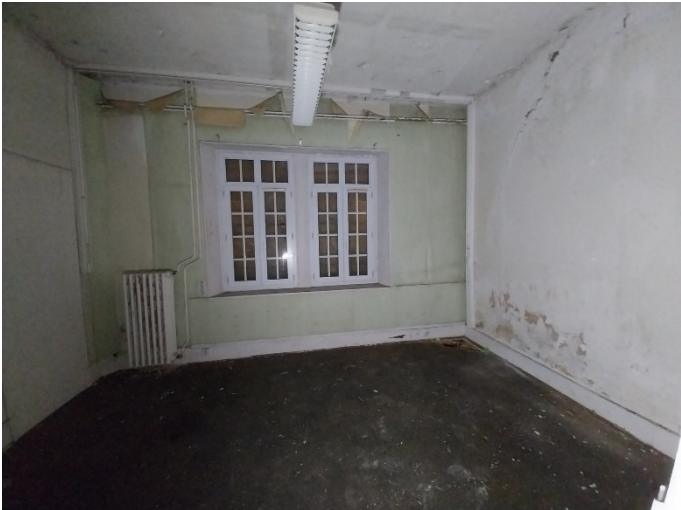
| FICHE N° 26 | RDC |
|---|---|
| <ul style="list-style-type: none"> <li>Hauteur dallage = 3-4cm</li> <li>Type : dallage</li> <li>Couche de forme : calcaire/gravillon</li> <li>Complexe revêtement : 8cm (Parquet de 25mm + lambourde de 55mm ht)</li> <li>Encastrement des fondations /AS dallage : -37cm</li> </ul> | |

Etant donné la faible épaisseur du dallage, nous avons estimé une charge d'exploitation de 0kg/m<sup>2</sup>. En effet, une épaisseur de 4cm maximum de dallage engendrera probablement des désordres sur les revêtements de sol.

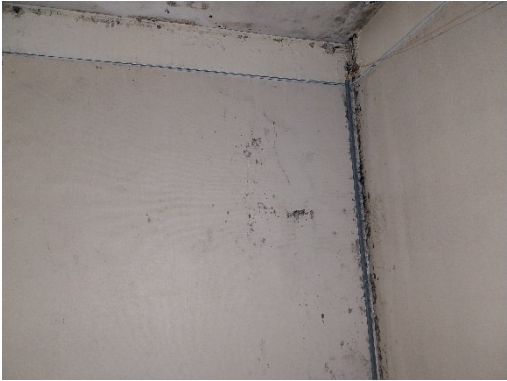
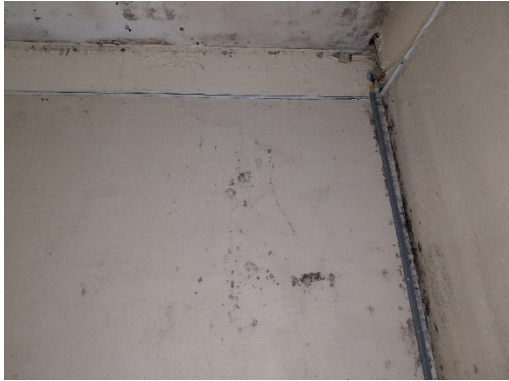
| FICHE N° 30 | RDC |
|---|---|
| <ul style="list-style-type: none"> <li>Absence de pathologies structurelles visibles</li> <li>Absence de la fissure d'allure oblique que nous avons constatée dans la pièce 0-2</li> <li>Etat vétuste du second œuvre</li> </ul> | |

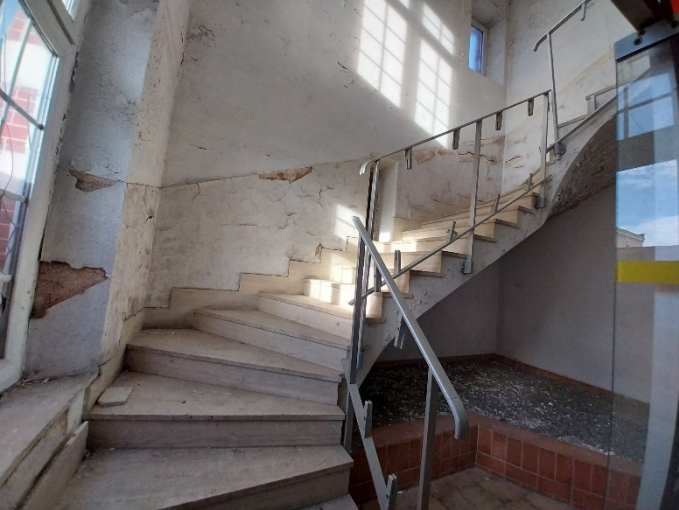
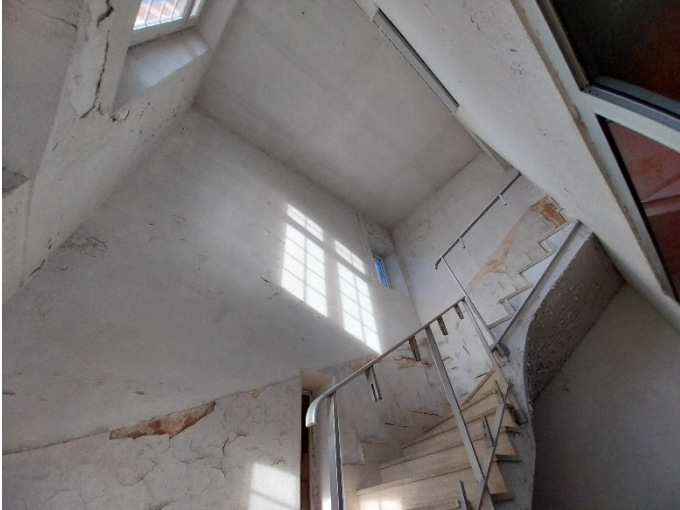
| FICHE N° 32 | RDC |

| FICHE N° 32 | RDC |
|---|---|
| <ul style="list-style-type: none"> <li>Absence de pathologies structurelles visibles</li> <li>Etat vétuste du second œuvre</li> </ul> | |

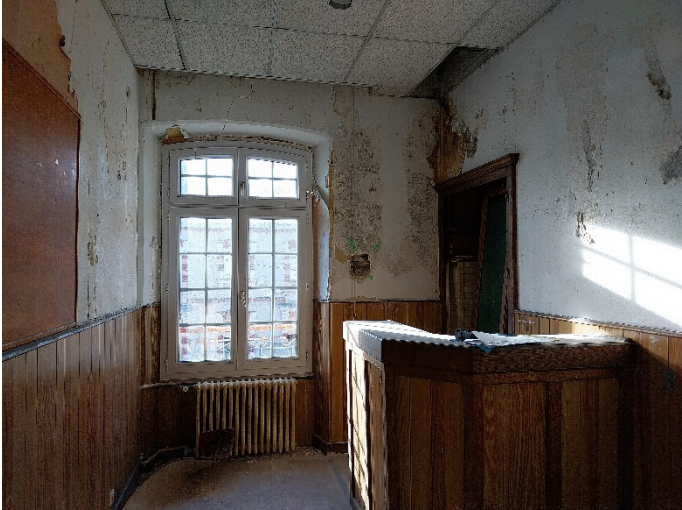
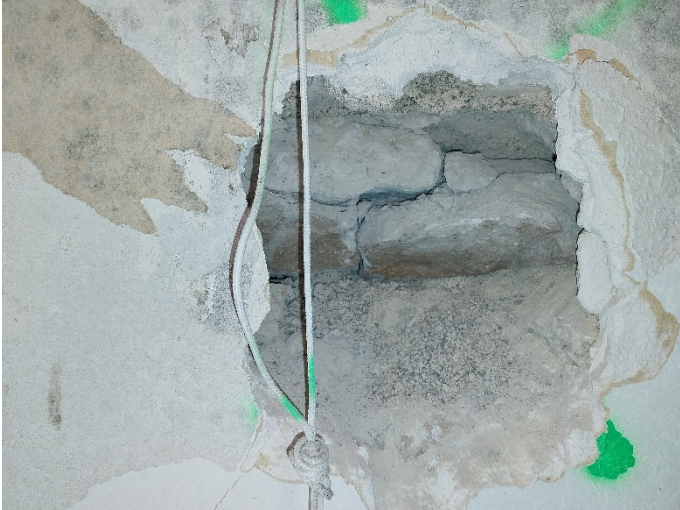
| FICHE N° 34 | R+1 |

| FICHE N° 34 | R+1 |
|---|---|
| <ul style="list-style-type: none"> <li>Mur en moellons de 55cm d'épaisseur avec enduit ciment</li> </ul> | |

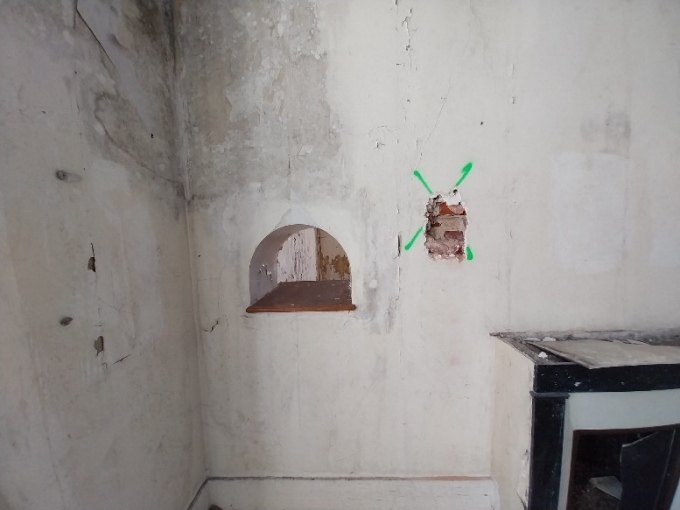
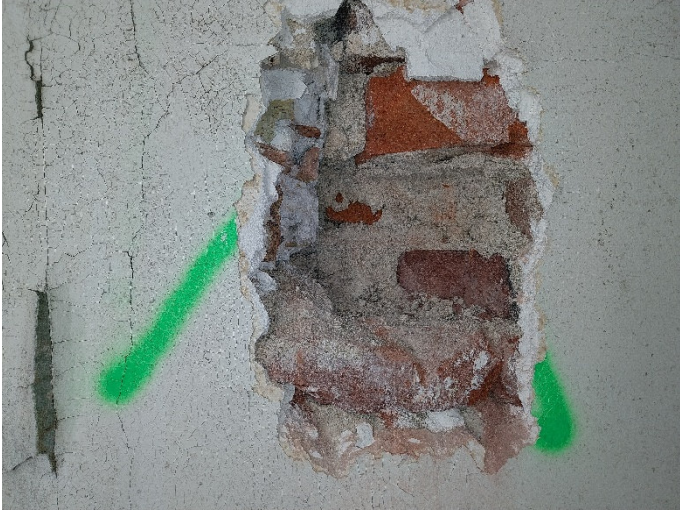
| FICHE N° 39 | R+1 |

| FICHE N° 39 | R+1 |
|---|---|
| <ul style="list-style-type: none"> <li>▪ Mur en brique pleine d'une épaisseur de 54cm</li> </ul> | |

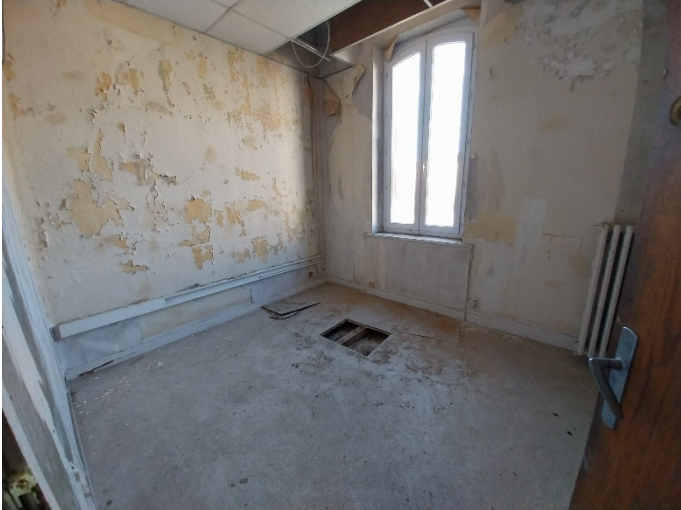
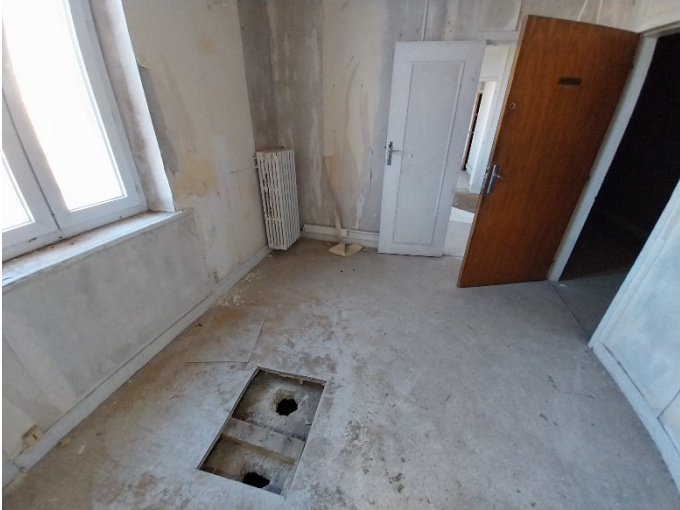
| FICHE N° 43 | R+1 |

| FICHE N° 43 | R+1 |
|---|---|
| <ul style="list-style-type: none"> <li>Absence de pathologies structurelles visibles</li> <li>Etat vétuste du second œuvre</li> </ul> | |

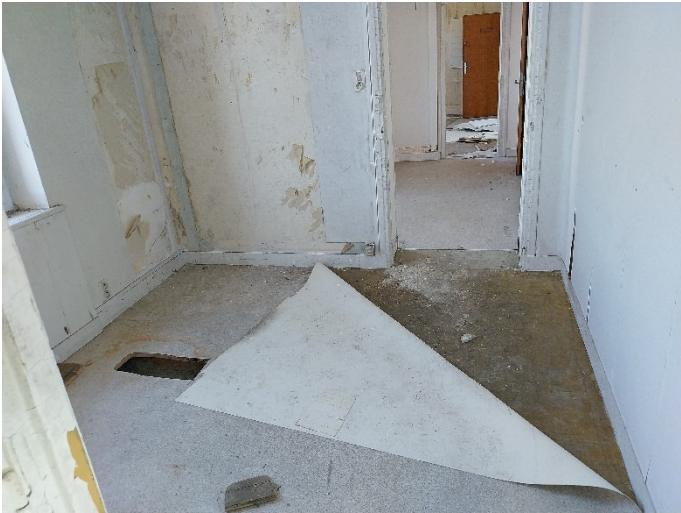
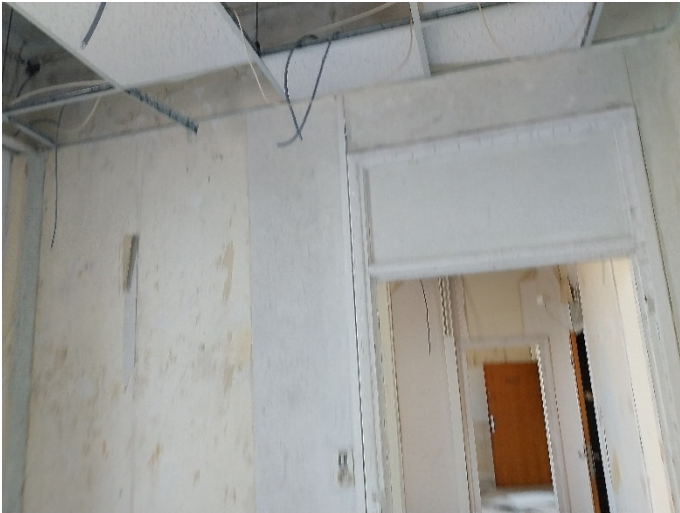
| FICHE N° 45 | R+1 |

| FICHE N° 45 | R+1 |
|---|---|
| <ul style="list-style-type: none"> <li>Absence de pathologies structurelles visibles</li> <li>Etat vétuste du second œuvre</li> </ul> | |

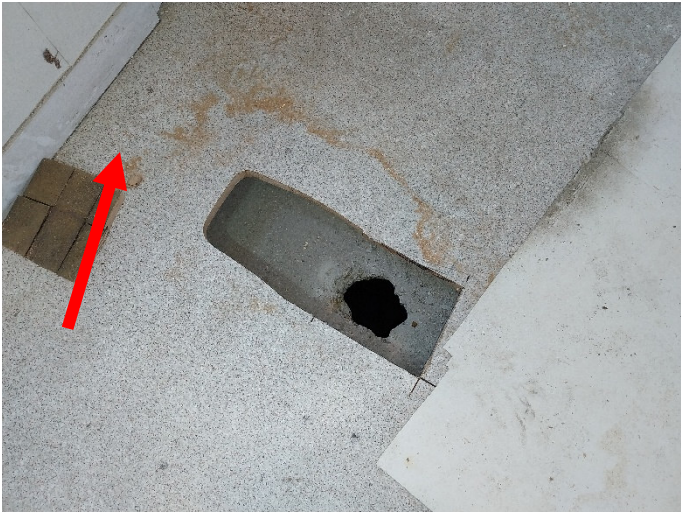
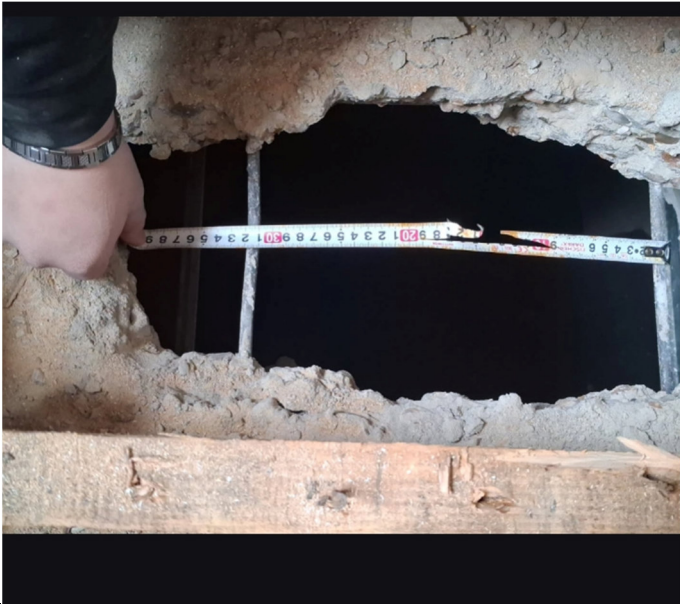
| FICHE N° 46 | PLANCHER BAS R+1 |
|---|---|
| <ul style="list-style-type: none"> <li>Type de plancher : plancher béton armé</li> <li>Epaisseur de la dalle: 10cm</li> <li>Armatures : RL12 espacement de 31cm / Enrobage/AS = 50mm</li> <li>Parquet 25 mm + lambourde + ragréage de 5mm + revêtement de sol souple (18cm total)</li> </ul> | |

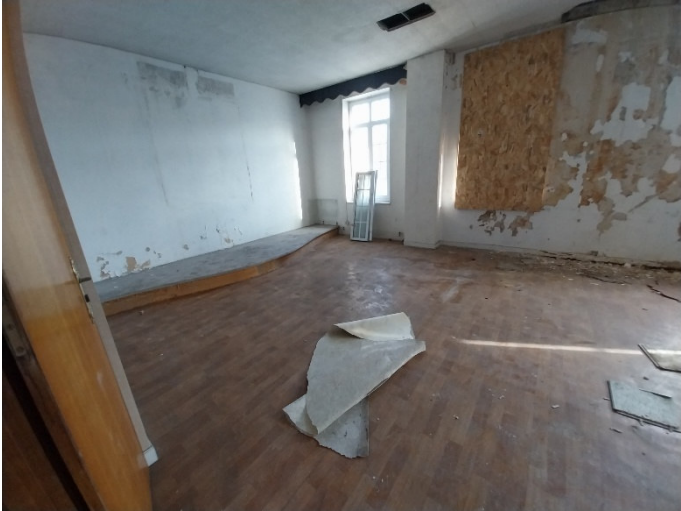
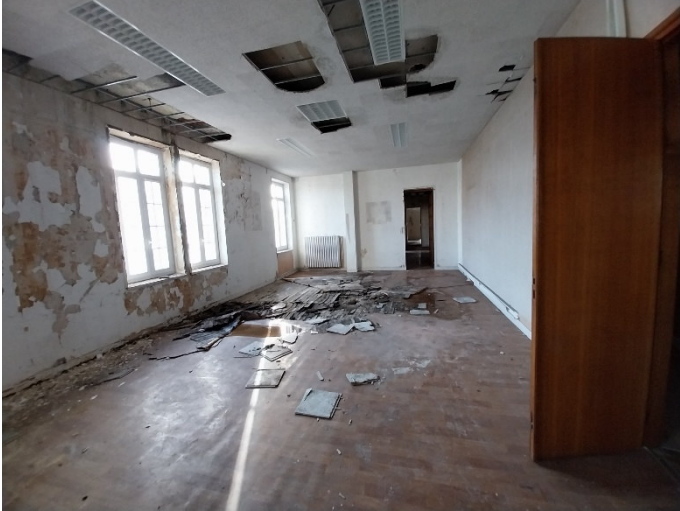
| FICHE N°50 | R+1 |

| FICHE N°50 | R+1 |
|---|---|
| <ul style="list-style-type: none"> <li>Absence de pathologies structurelles visibles</li> <li>Etat vétuste du second œuvre</li> <li>Forte dégradation du parquet à cause d'infiltrations d'eau</li> </ul> | |
| Niveau de risque | R3 |

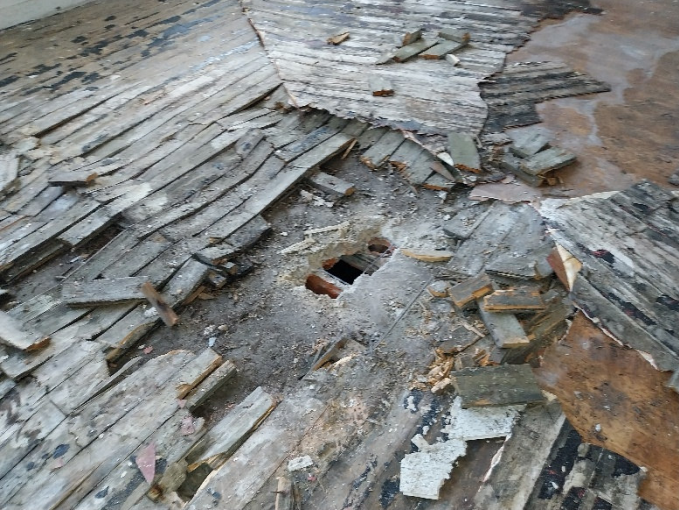
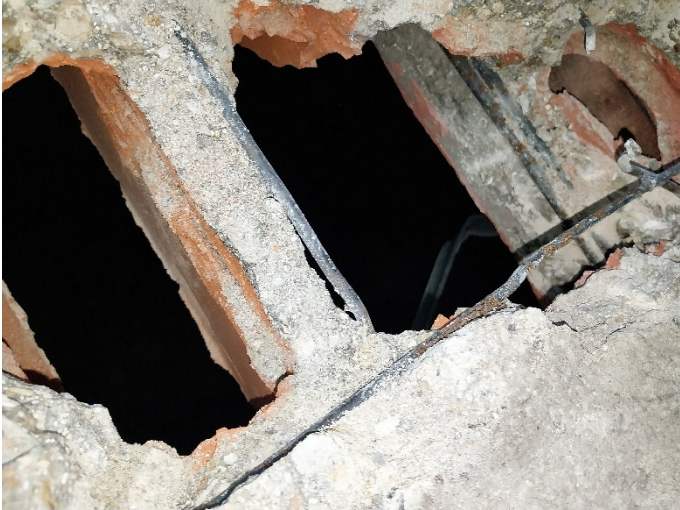
| FICHE N° 51 | PLANCHER BAS R+1 |
|---|---|
| <ul style="list-style-type: none"> <li>Type de plancher : plancher poutrelle intégré (coulée in situ) avec hourdis brique</li> <li>Dalle de compression : 3cm avec armature RL5 espacement 25cm</li> <li>Entraxe : 23cm</li> <li>Hauteur poutrelles : 15cm</li> <li>Armatures poutrelles : 2RL10</li> <li>Parquet 25mm + revêtement à base de bois + sol souple : 5mm</li> <li>Lambourde 75x40mm</li> </ul> | |

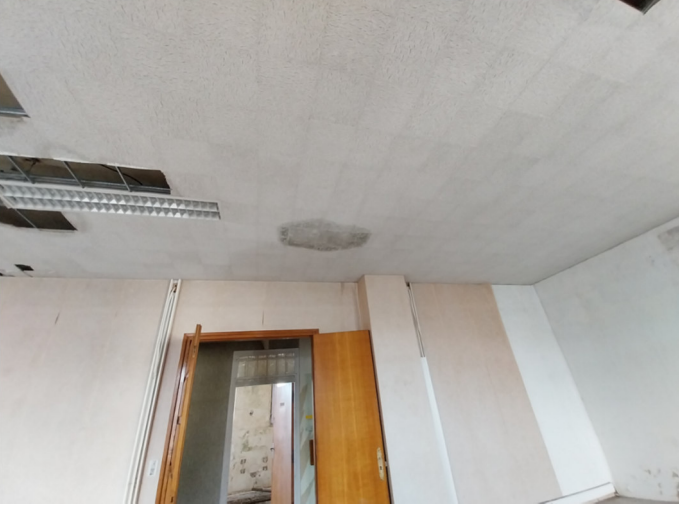
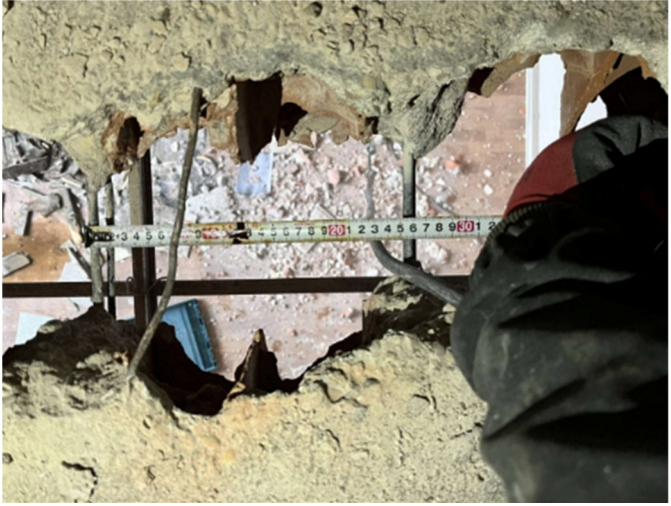
| FICHE N° 56 | COMBLES |
|---|---|
| <ul style="list-style-type: none"> <li>▪ Type de plancher : plancher poutrelle intégré (coulée in situ) avec hourdis brique</li> <li>▪ Epaisseur totale : 18cm</li> <li>▪ Hauteur poutrelles : 15cm</li> <li>▪ Dalle de compression : 3 cm avec armature RL5 espacement 25cm</li> <li>▪ Entraxe : 25cm</li> <li>▪ Armatures poutrelles : 2RL10 / Enrobage : 4cm</li> </ul> | |

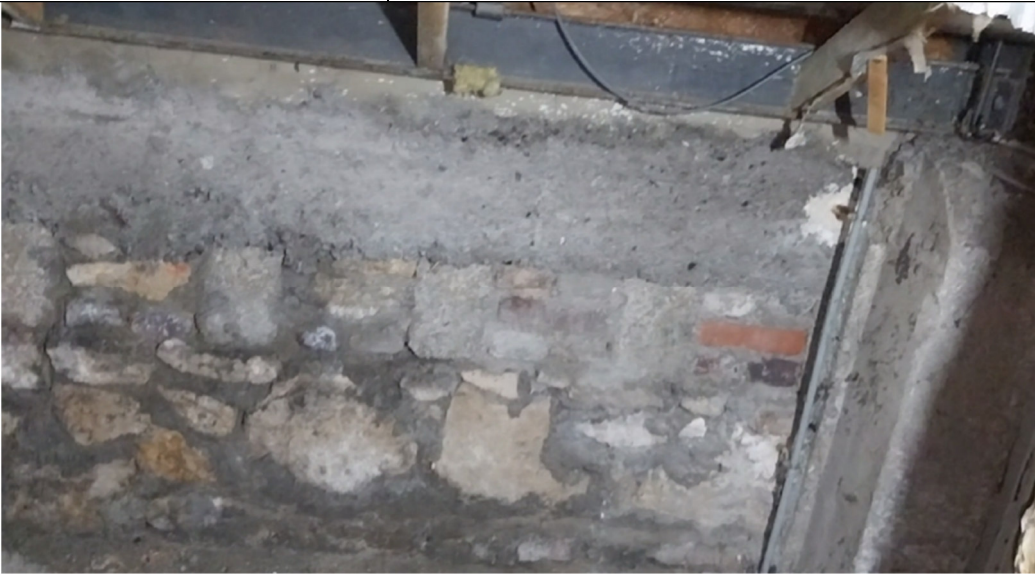
| FICHE N° 58 | COMBLES |
|---|---|
| <ul style="list-style-type: none"><li>▪ Mur de façade en moellon composé, en arase supérieure, par un chainage de ceinturage en béton armé.</li></ul> | |

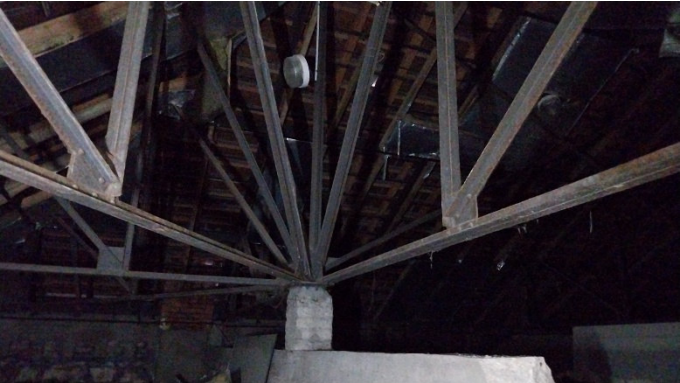
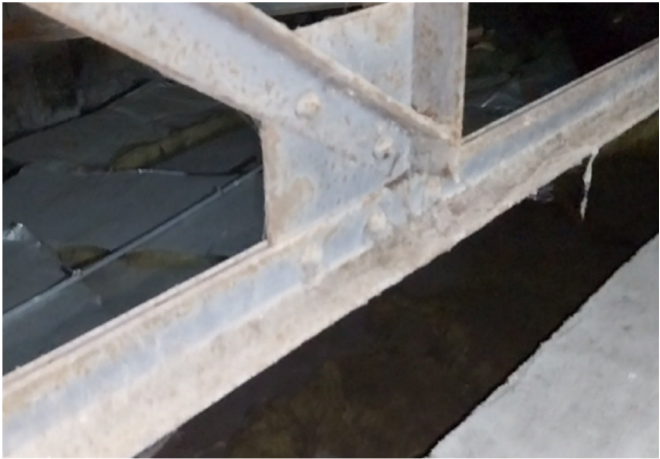
| FICHE N° 59 | COMBLES |
|---|---|
| <ul style="list-style-type: none"> <li>▪ Charpente métallique de type treillis</li> <li>▪ Absence de déformations de la charpente</li> <li>▪ Traces de corrosion superficielles sur les profilés métalliques</li> </ul> | |
