## REHABILITATION D'UN BATIMENT

106, rue André Coquillet  
45200 Montargis

## Missions Géotechniques G5 et G2 AVP

| <b>Projet</b> | Réhabilitation d'un bâtiment R+1 sur un niveau de sous-sol partiel |

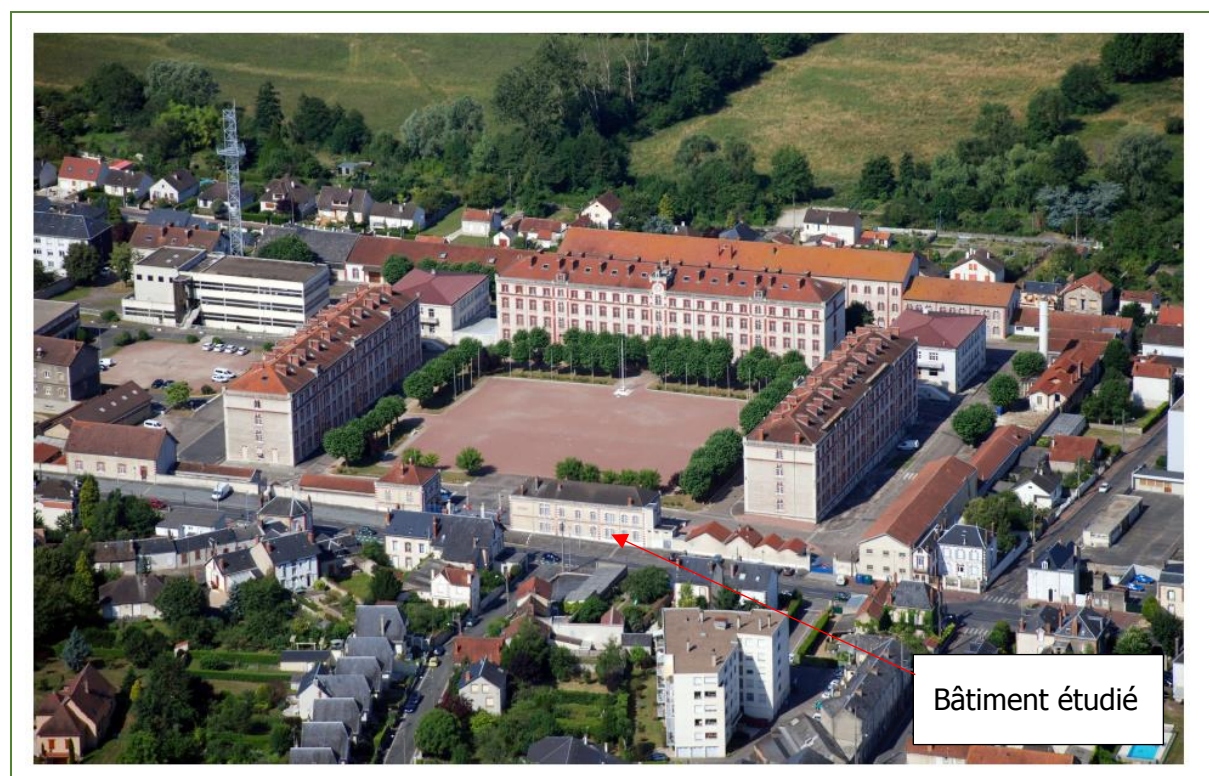
Figure 6 : Localisation de l'ouvrage étudié sur une photographie de l'environnement lointain [2]

La topographie du site est relativement plane mais s'inscrit dans un contexte de légère pente descendante vers l'Ouest ; elle se situe entre les altimétries de 97,5 et 96,5 mNGF.

Le site est actuellement occupé par le bâtiment n°10 de la Caserne Gudin.

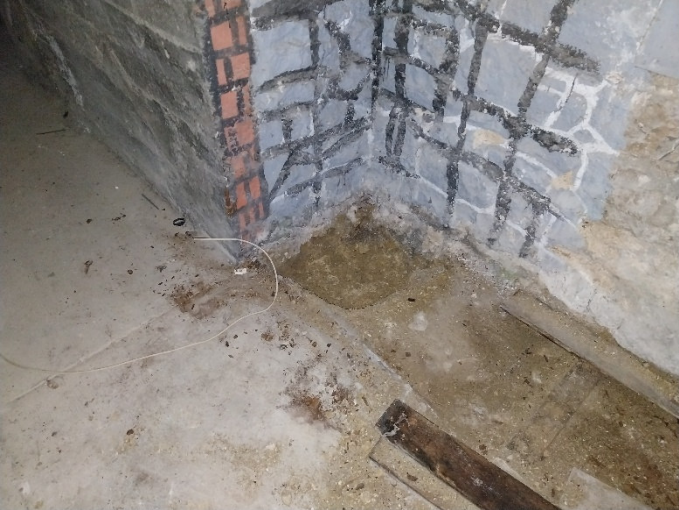
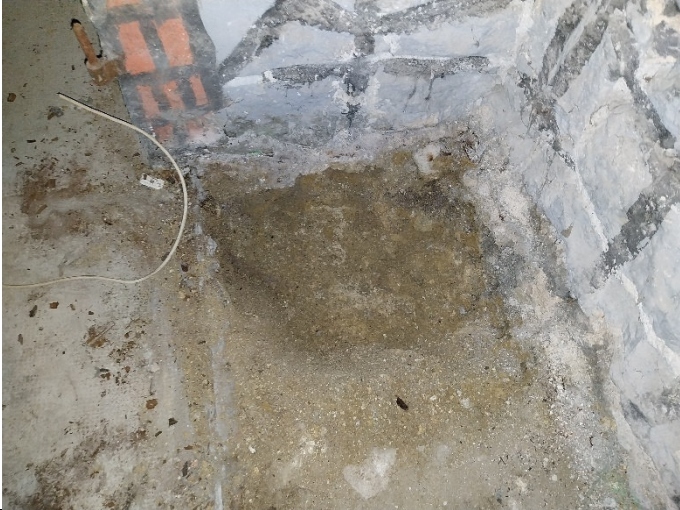
| FICHE N° 10 | SOUS-SOL |
|---|---|
| <p>Localisation : local 0-1-2</p> <p>Ouvrage : infrastructure</p> <p>Référence du sondage sur plan : RF10</p> | <div data-bbox="624 271 1485 694"> <div> Pavillon origine<br/>(dernier quart XIXe) </div> <div> Extension<br/>(milieux XXe*) </div> </div> |
| <ul style="list-style-type: none"> <li>Encastrement de 35cm par rapport au niveau fini du sous sol</li> </ul> | |
| Niveau de risque | CD |

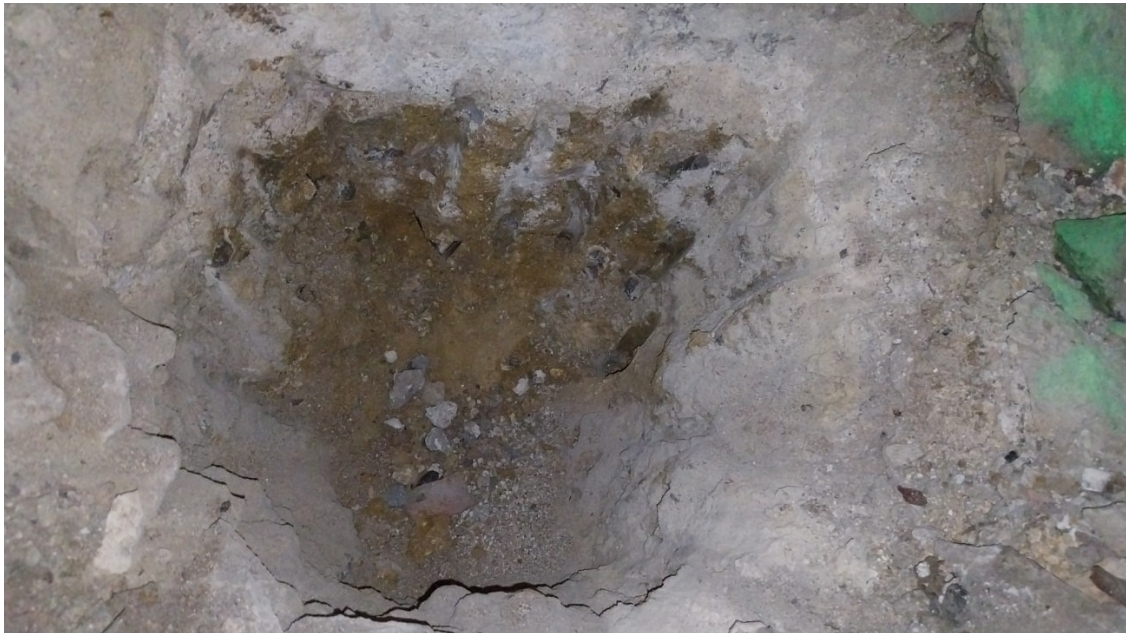
| FICHE N° 4 | SOUS-SOL | |
|---|---|--|
| <p>Localisation : local -1-1</p> <p>Ouvrage : Infrastructure</p> <p>Référence du sondage sur plan : RF4</p> | <div><div><div>Pavillon origine<br/>(dernier quart XIXe)</div><div>Extension<br/>(milieux XXe*)</div></div></div> | |
| <ul style="list-style-type: none"><li>Encastrement de 40 cm par rapport au niveau fini du sous sol.</li></ul> | | |

| FICHE N° 2 | SOUS-SOL |
|---|---|
| Niveau de risque | CD |
