***RD 32***

***PR 27+1000 à 31+100***

Carottages de chaussée

Diagnostics amiante et HAP

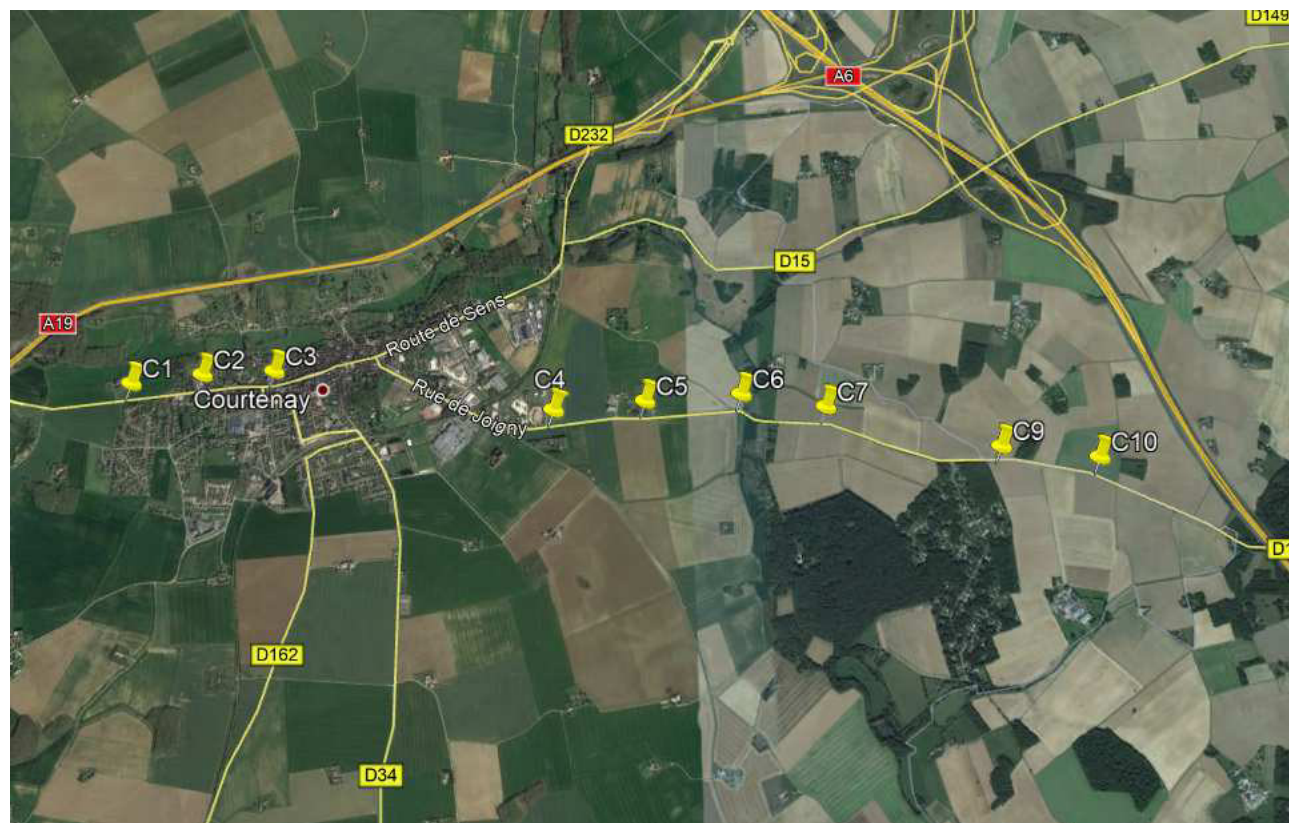
## Schéma d'implantation des carottages

Les carottes ont été réalisées selon l'implantation fournie par le Conseil Départemental du Loiret.

Les schémas d'implantation des carottes se trouvent ci-après.

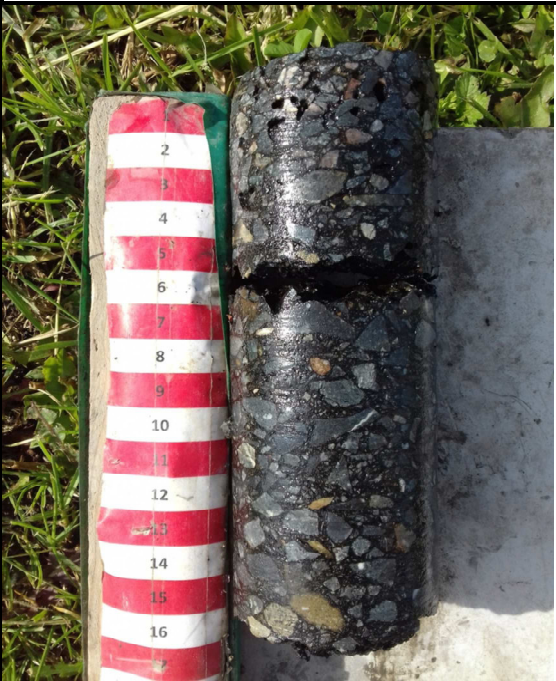
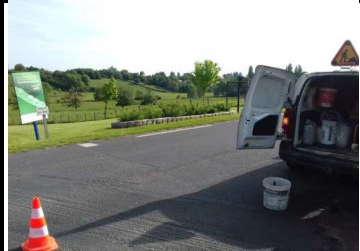
| Sens | PR | N° | Voie | Bande de roulement | Ø | Coordonnées GPS : | |
|---|---|---|---|---|---|---|---|
| DROIT | 27+1000 | 1 | V1 | AXE | 60 | Latitude :<br>48.039661 | Longitude :<br>3.044116 |

| PHOTO | COUPE | Ep (cm) | INTERFACE | QUALITE PAROI/CAROTTE | Diag Amiante | |
|---|---|---|---|---|---|---|
| | BB 0/10 | 2 | Collée | Lisse / Saine | Non détecté | 2.93 mg/Kg MS |
| | BB 0/10 | 12 | Décollée | Lisse / Saine | Non détecté | 1.23 mg/Kg MS |

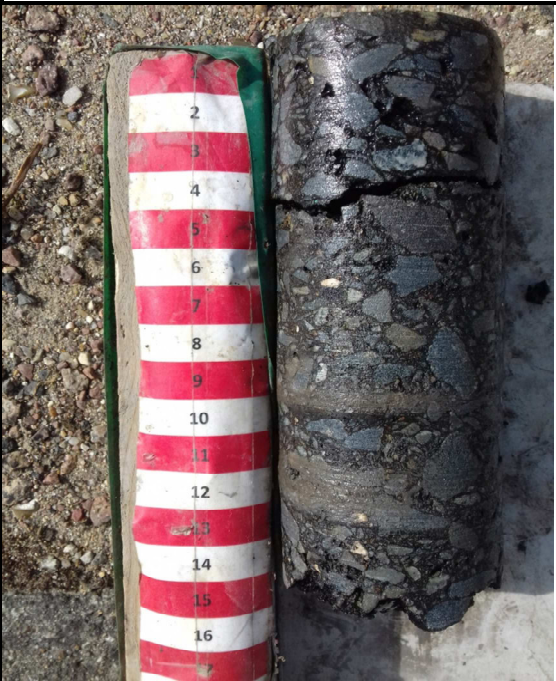
| Sens | PR | N° | Voie | Bande de roulement | Ø | Coordonnées GPS : | |
|---|---|---|---|---|---|---|---|
| DROIT | 27+1400 | 2 | V1 | AXE | 60 | Latitude :<br>48.039952 | Longitude :<br>3.049354 |

| PHOTO | COUPE | Ep (cm) | INTERFACE | QUALITE PAROI/CAROTTE | Diag Amiante | |
|---|---|---|---|---|---|---|
| | BB 0/10 | 4 | Décollée | Lisse / Saine | Non détecté | 5.89mg/Kg MS |
| | BB 0/10 | 9 | Décollée | Lisse / Saine | Non détecté | Non détecté |

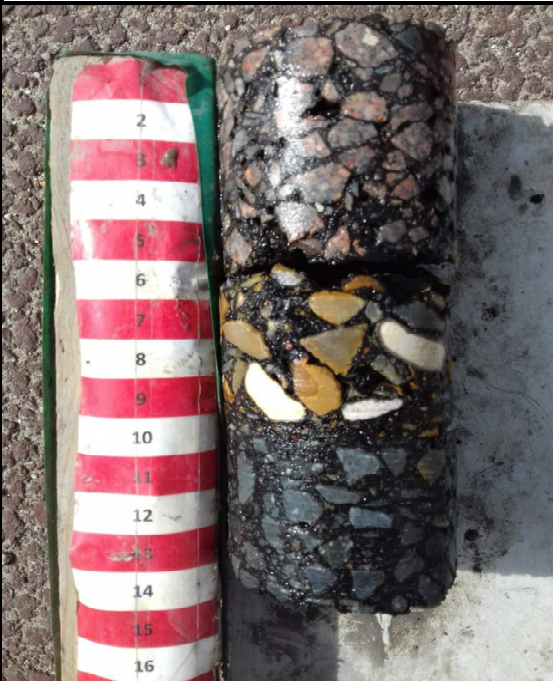
| Sens | PR | N° | Voie | Bande de roulement | Ø | Coordonnées GPS : | |
|---|---|---|---|---|---|---|---|
| DROIT | 27+1800 | 3 | V1 | AXE | 60 | Latitude :<br>48.039984 | Longitude :<br>3.054624 |

| PHOTO | COUPE | Ep (cm) | INTERFACE | QUALITE PAROI/CAROTTE | Diag Amiante | |
|---|---|---|---|---|---|---|
| | BB 0/14 | 5 | Décollée | Lisse / Saine | Non détecté | 2.65 mg/Kg MS |
| | BB 0/10 | 3 | Collée | Lisse / Saine | Non détecté | Non détecté |
| | BB 0/10 | 4 | Décollée | Lisse / Saine | Non détecté | Non détecté |

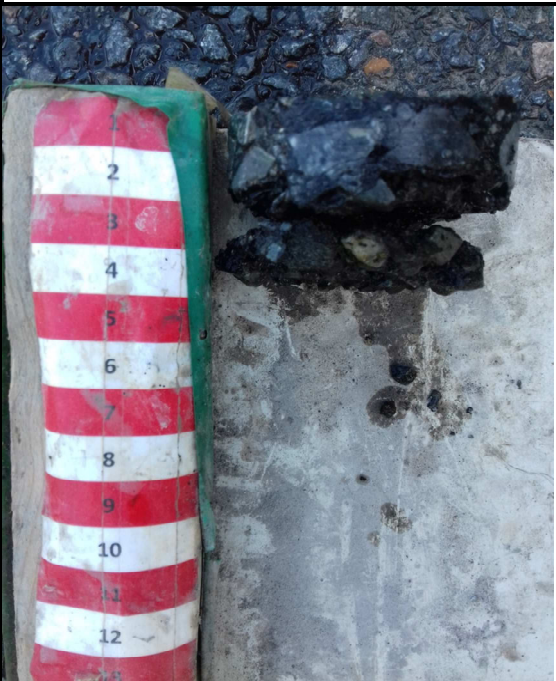
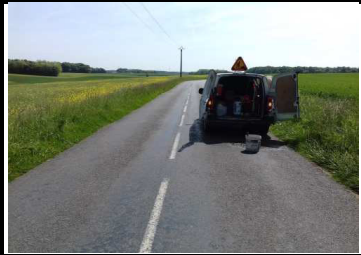
| Sens | PR | N° | Voie | Bande de roulement | Ø | Coordonnées GPS : | |
|---|---|---|---|---|---|---|---|
| DROIT | 29+800 | 7 | V1 | AXE | 60 | Latitude : | Longitude : |

| PHOTO | COUPE | Ep (cm) | INTERFACE | QUALITE PAROI/CAROTTE | Diag Amiante | |
|---|---|---|---|---|---|---|
| | BB 0/10 | 2 | Décollée | Lisse / Médiocre | Non détecté | 59.4 mg/Kg MS |
| | BB 0/10 | 1 | Décollée | Lisse / Médiocre | Non détecté | 49.2 mg/Kg MS |

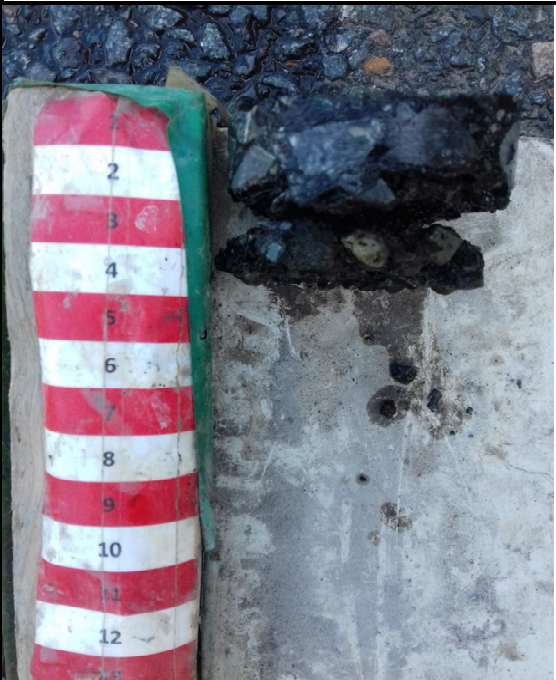
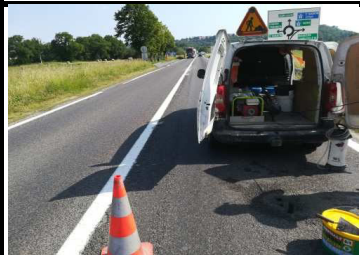
| Sens | PR | N° | Voie | Bande de roulement | Ø | Coordonnées GPS : | |
|---|---|---|---|---|---|---|---|
| DROIT | 30+300 | 8 | V1 | AXE | 60 | Latitude :<br>48.035652 | Longitude :<br>3.190975 |

| PHOTO | COUPE | Ep (cm) | INTERFACE | QUALITE PAROI/CAROTTE | Diag Amiante | |
|---|---|---|---|---|---|---|
| | BB 0/10 | 2 | Décollée | Lisse / Médiocre | Non détecté | 20.7 mg/Kg MS |
| | BB 0/10 | 1 | Décollée | Lisse / Médiocre | Non détecté | 17.5 mg/Kg MS |

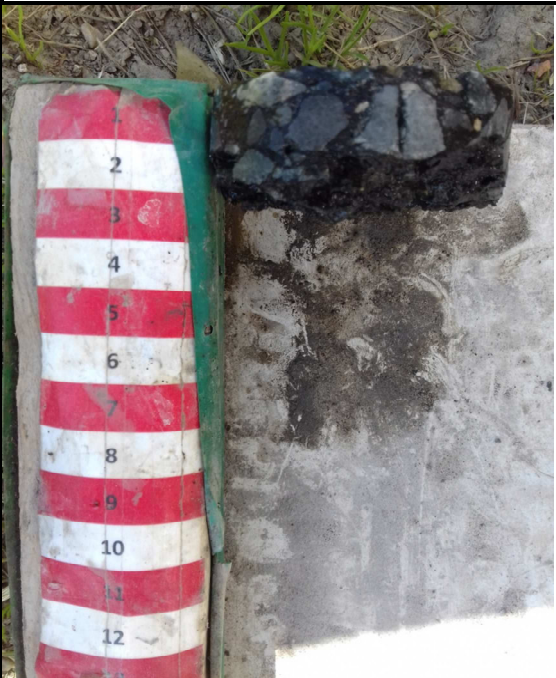
| Sens | PR | N° | Voie | Bande de roulement | Ø | Coordonnées GPS : | |
|---|---|---|---|---|---|---|---|
| DROIT | 30+800 | 9 | V1 | AXE | 60 | Latitude : | Longitude : |

| PHOTO | COUPE | Ep (cm) | INTERFACE | QUALITE PAROI/CAROTTE | Diag Amiante | |
|---|---|---|---|---|---|---|
| | BB 0/10 | 2 | Décollée | Lisse / Saine | Non détecté | 51.5 mg/Kg MS |

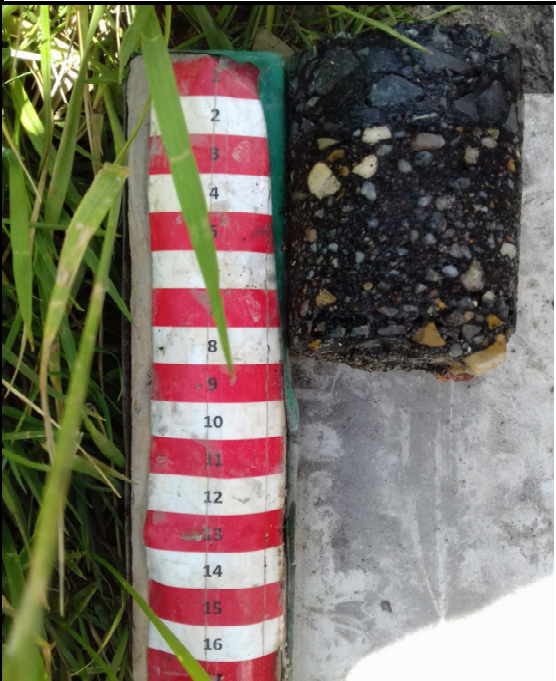
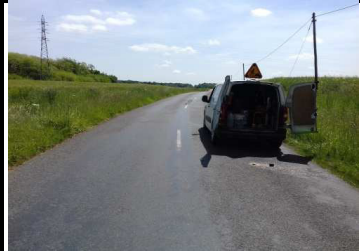
| Sens | PR | N° | Voie | Bande de roulement | Ø | Coordonnées GPS : | |
|---|---|---|---|---|---|---|---|
| DROIT | 31+300 | 10 | V1 | AXE | 60 | Latitude :<br>48.034171 | Longitude :<br>3.114435 |

| PHOTO | COUPE | Ep (cm) | INTERFACE | QUALITE PAROI/CAROTTE | Diag Amiante | |
|---|---|---|---|---|---|---|
| | BB 0/10 | 2 | Collée | Lisse / Saine | Non détecté | 50.2 mg/Kg MS |
| | BB 0/6 | 5 | Décollée | Lisse / Saine | Non détecté | 1.65 mg/Kg MS |
