## ETUDES PREALABLES : Diag – Faisa

« Restauration/Réhabilitation du bâtiment N°10  
de la caserne Gudin à Montargis  
pour les futurs locaux de l'EPAGE Bassin du Loing »

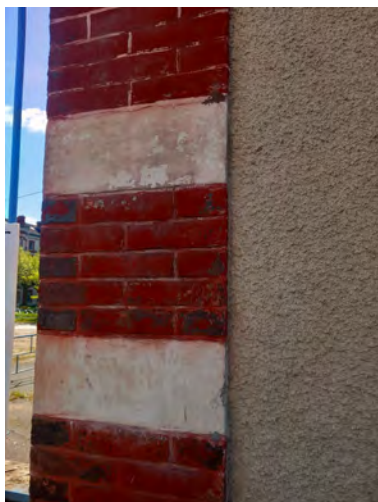
Détails de l'angle de murs Sud Est avec badigeons et décor de joint

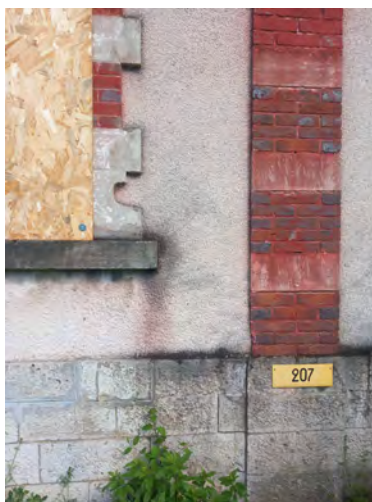
L'effet du temps et de la pluie ont provoqué la coulure des badigeons, au point de révéler de nouveau les variations et nuances de couleur des briques.

Détail du pilastre de la façade Ouest  
Le badigeon coule et se délave

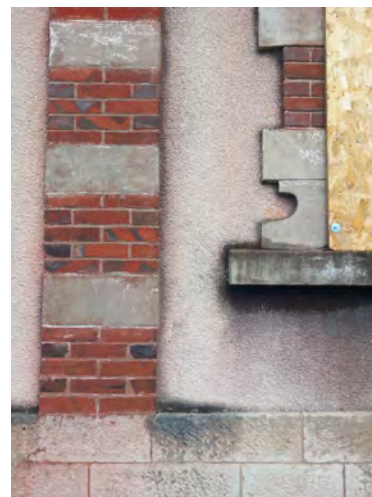
Détail d'un pilastre nord. il ne reste plus de traces de badigeon

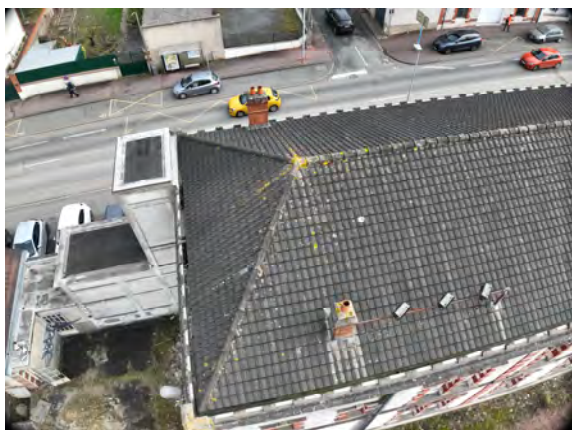
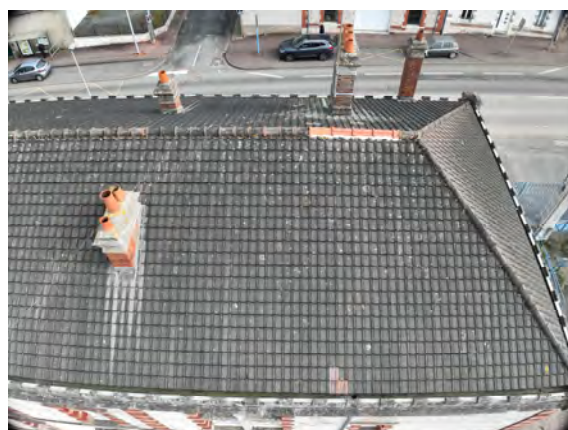
Nous n'avons pas eu accès à la toiture. Néanmoins les images issues des relevés par drone, nous montrent que la couverture semble être dans un bon état général.

Ce toit à quatre pans est couvert de **tuiles à emboîtement de type HUGENOT** de couleur ardoisé. Les faîtières et arêtières sont à emboîtement et de la même couleur, hormis quelques éléments de profil et couleur différents. Cette couverture est récente.

Photos aériennes prises par drone. Vue sur la croupe Nord & sur la croupe Sud

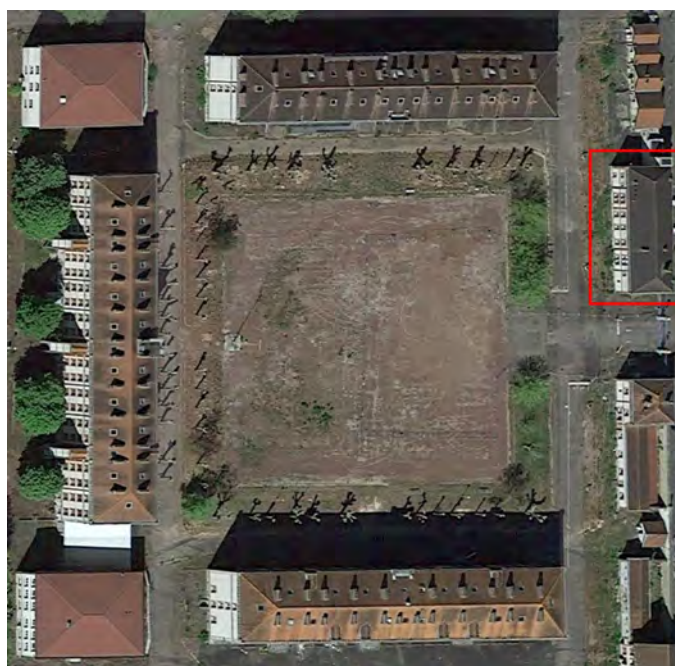
Les tuiles de notre bâtiment diffèrent des autres toitures des bâtiments de la place d'armes qui, elles sont des **tuiles mécaniques type Marseille** de couleur orangée, avec motif losangé. Les tuiles du bâtiment n°10 ne sont pas celles qui étaient en place à l'origine de la construction.

Vue aérienne Google Maps – La couverture du bâtiment 010 est de couleur brune. Elle diffère des autres toitures.

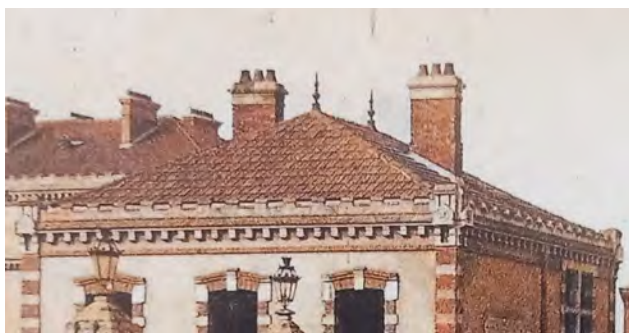
Des **épis en terre cuite** existaient à l'origine de la construction du pavillon d'entrée Nord. Ils semblent avoir été remis en place lors des travaux de l'extension du bâtiment dans les années 1930. Des épis (qui semblent authentiques) sont encore visibles sur le pavillon d'entrée Sud. Il serait intéressant de restituer les épis sur notre bâtiment lors des travaux de restauration.

Photo de 1914 du pavillon d'entrée Nord  
Les tuiles de type Marseille et épis en terre cuite

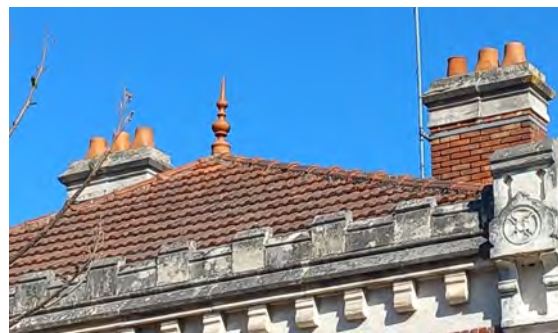
Photos de 2025 du pavillon d'entrée Sud - les deux épis encore en place sont identiques à ceux d'origine.

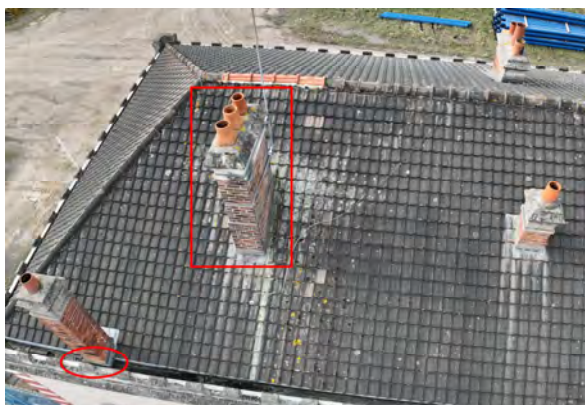
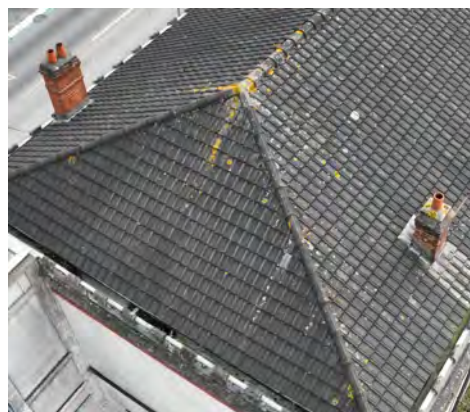
La cheminée placée sur l'égout Est, entrave le chéneau, et donc la circulation de l'eau de pluie. Cette situation peut être source de désordres importants.

Les 4 cheminées en brique avec couronnement en pierre situées au Sud & les deux cheminées en brique au Nord

Même si toutes ces cheminées sont un bon état de conservation, certaines mériteraient peut-être d'être supprimées pour des questions d'authenticité et de lisibilité historique claire.

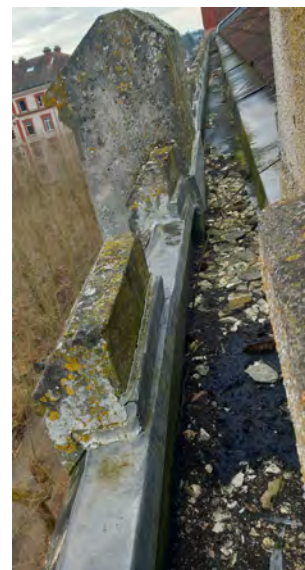
Photo du chéneau en zinc  
du bâtiment de l'horloge.

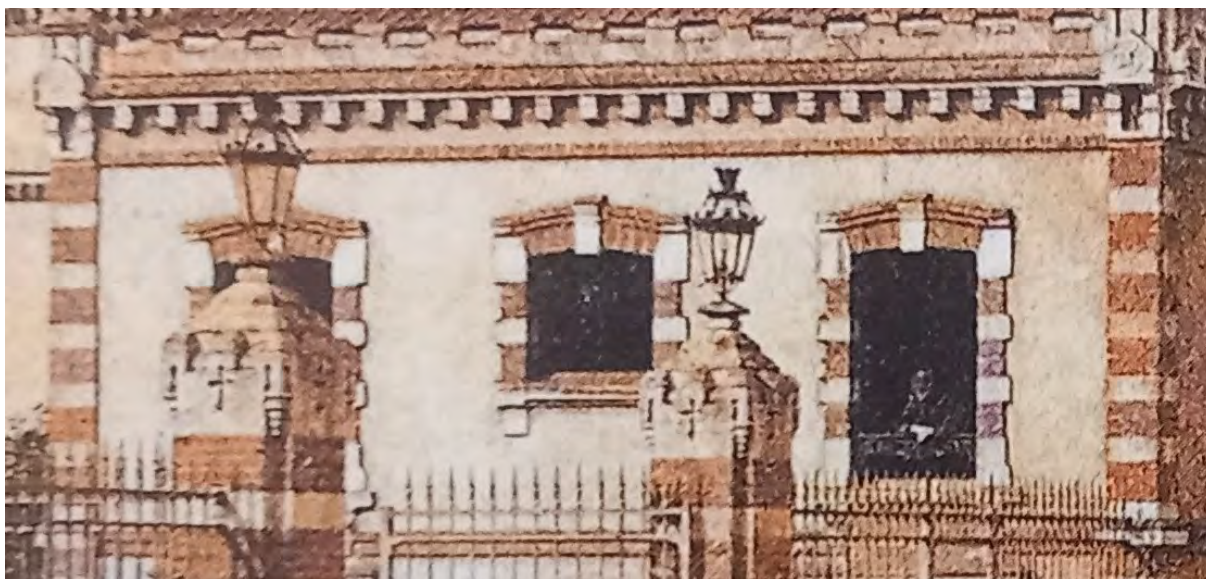
Le garde-corps de la fenêtre de l'étage de la façade Sud n'est pas du début de la construction, car la fenêtre d'origine a été modifiée. Son appui a été abaissé pour s'aligner au niveau des autres fenêtres situées de part et d'autre. La modification de cette baie de fenêtre doit dater de l'époque de l'extension des années 1930.

Photos de 1914 – la fenêtre du milieu est plus petite de ses voisines. Son appui est plus haut. Les fenêtres sont dotées de garde-corps en fonte.

Son dessin, sa conception et sa réalisation sont de piètre qualité. Ce garde-corps est un assemblage d'éléments de réemploi.

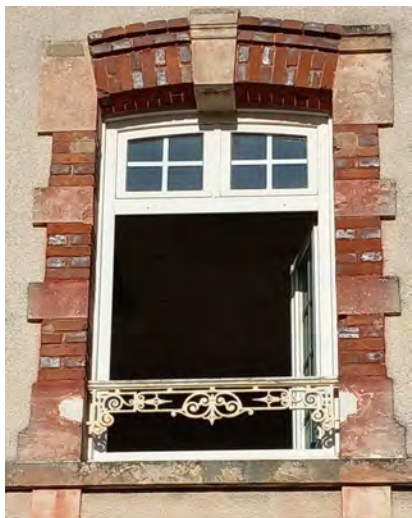
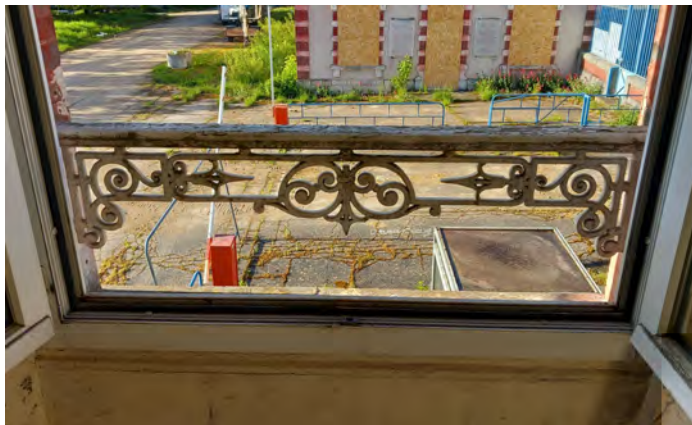
Photos du garde-corps en fonte du pavillon d'entrée Sud encore en place aujourd'hui.

Il faudrait le remplacer par un modèle de garde-corps en fonte identique à celui du pavillon d'entrée Sud qui lui fait face.

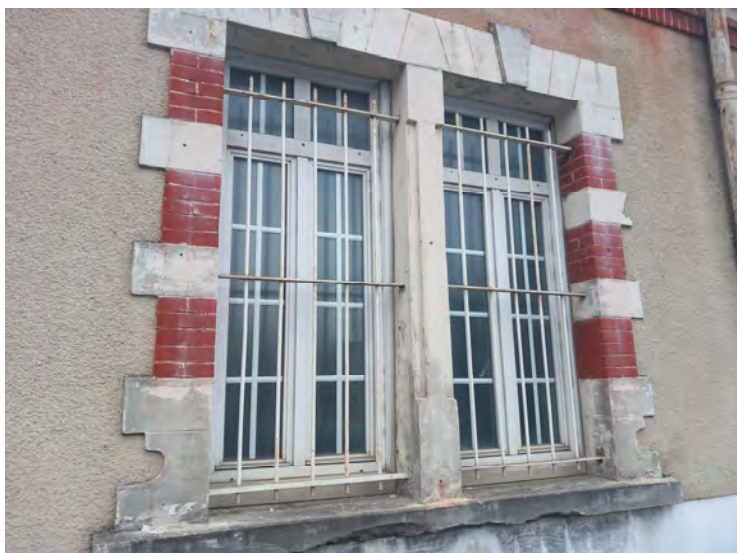
Photo des grilles sur les fenêtres jumelées – façade Est

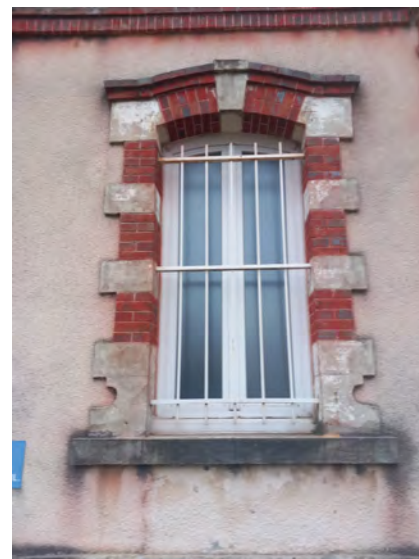
Photo de la grille de la façade Ouest

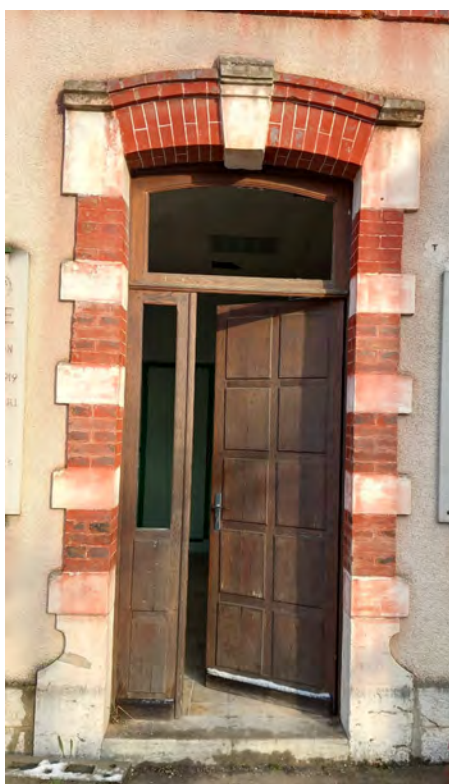
Ces deux portes sont relativement récentes. Elles sont dans un état satisfaisant, mais elles ne présentent pas un grand intérêt architectural en rapport du projet et du bâtiment historique.

Photo de la porte d'entrée principale Sud

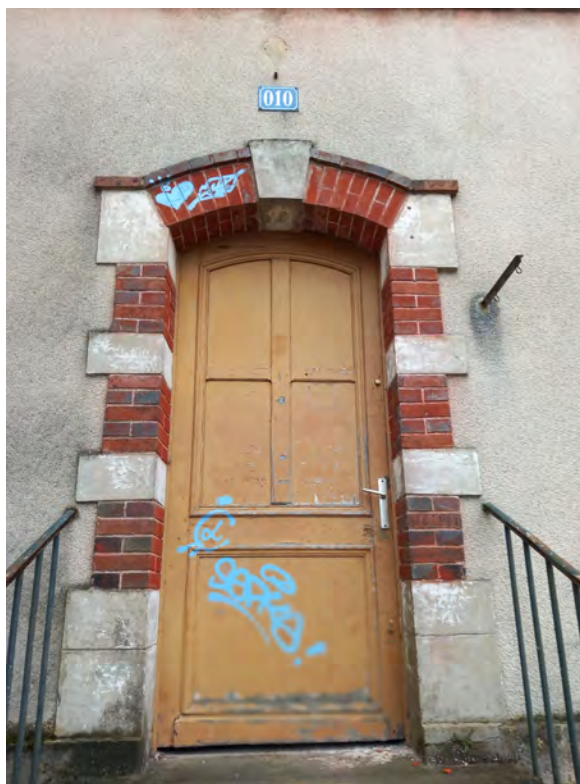
Photo de la porte d'entrée secondaire Nord.

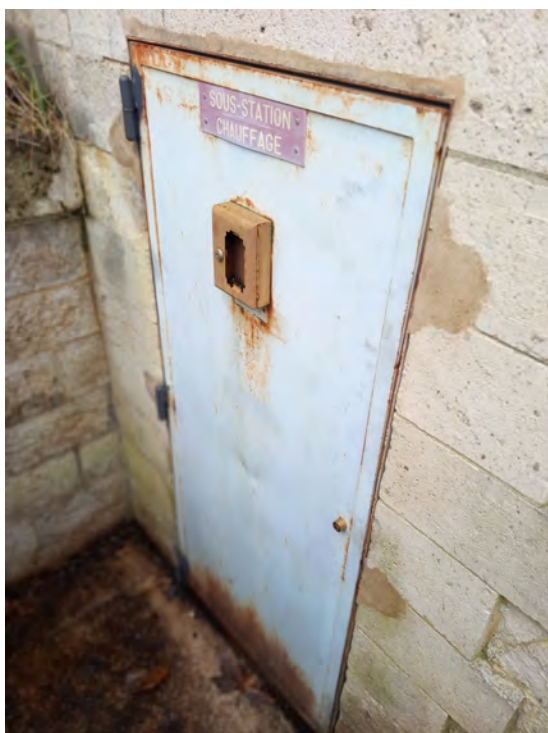
La porte du sous-sol actuellement en place est une porte sombre en fer.

Vu l'emplacement des gonds encore en place, il devait y avoir à l'origine une porte assez épaisse, probablement en bois massif.

Photo de la porte donnant accès au sous-sol.

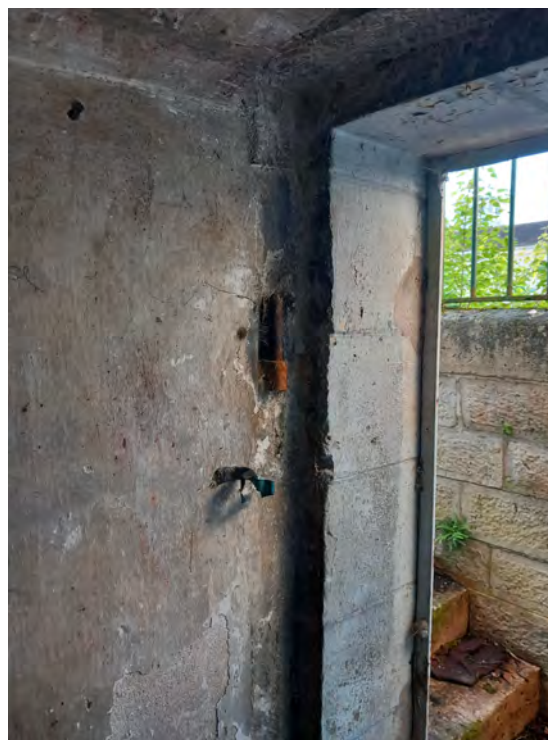
Photo de depuis l'intérieur montrant le gond épai

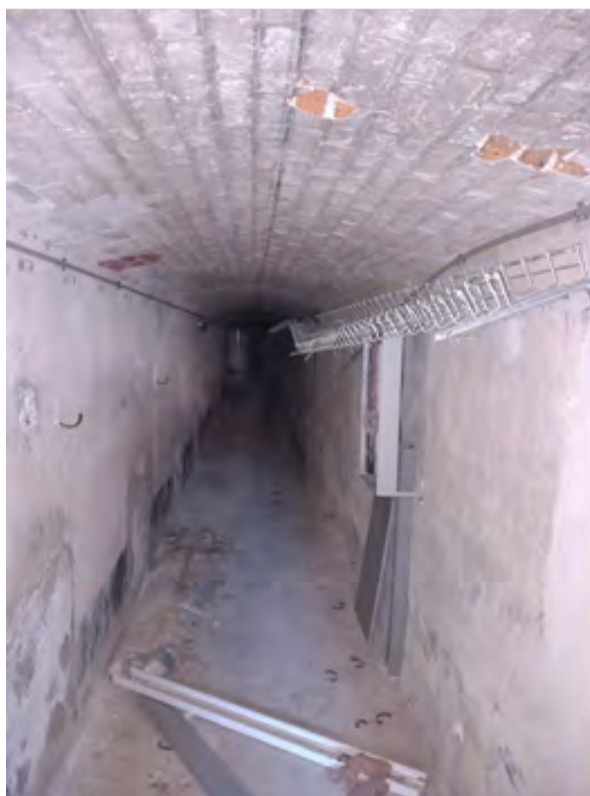
Le plafond est formé de voutains en briques pleines chaulées posées sur poutre métallique en I. Ce plafond est en bon état de conservation.

Les murs en maçonnerie de moellons enduits et chaulés, datent de la 1ère partie de construction.

Vue du couloir du sous-sol
