## Rapport de mission de repérage des matériaux et produits contenant de l'amiante avant réalisation de travaux

| Numéro de rapport | 115609 EPAGE DU BASSIN DU LOING A |
| Adresse de l'immeuble | 106 rue André Coquillet 45200 MONTARGIS |
| Bâtiment ou installation | Bâtiment 10 |

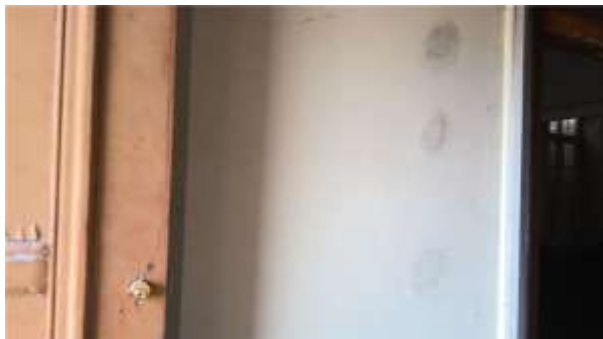
### PRELEVEMENT : P001

| Nom du client | Numéro de dossier | Localisation |
|---|---|---|
| EPAGE DU BASSIN DU LOING | 115609 EPAGE DU BASSIN DU LOING | RDC - Circulation n°1<br>Enduit mur - Murs |

absence d'amiante

| Référence Couche | PV analyse Amiante | Description visuelle | Epaisseur (cm) | Conclusion amiante |
|---|---|---|---|---|
| J01-COUCHE | AR-25-NM-059000-01 | Matériau (orange) en traces ; matériau semi-dur de type enduit (plâtreux) (blanc) | 0 | Fibres d'amiante non détectées |

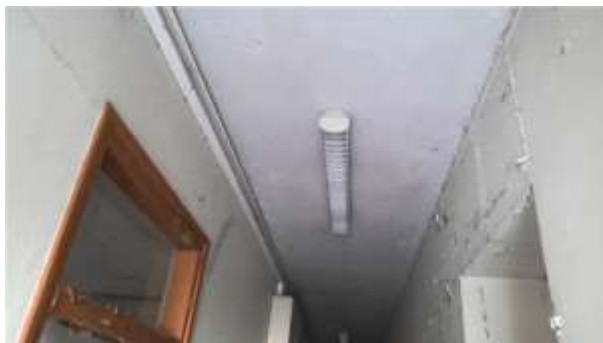
## PRELEVEMENT : P002

| Nom du client | Numéro de dossier | Localisation |
|---|---|---|
| EPAGE DU BASSIN DU LOING | 115609 EPAGE DU BASSIN DU LOING | RDC - Circulation n°1<br>Enduit plafond - Plafond |

absence d'amiante

| Référence Couche | PV analyse Amiante | Description visuelle | Epaisseur (cm) | Conclusion amiante |
|---|---|---|---|---|
| J01-COUCHE | AR-25-NM-059000-01 | Matériau de type système d'enduit peinture (plâtreux) (blanc) | 0 | Fibres d'amiante non détectées |

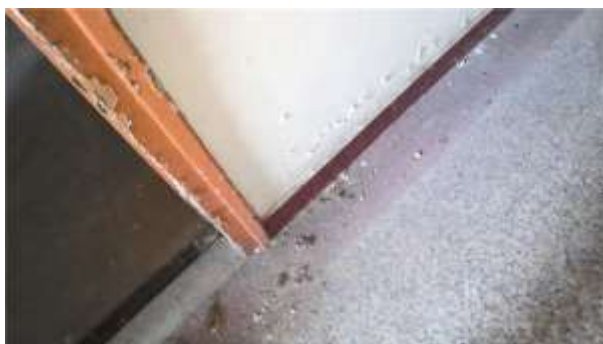
## PRELEVEMENT : P003

| Nom du client | Numéro de dossier | Localisation |
|---|---|---|
| EPAGE DU BASSIN DU LOING | 115609 EPAGE DU BASSIN DU LOING | RDC - Circulation n°1<br>Colle plinthe - Plinthes |

absence d'amiante

| Référence Couche | PV analyse Amiante | Description visuelle | Epaisseur (cm) | Conclusion amiante |
|---|---|---|---|---|
| J01-COUCHE | AR-25-NM-059000-01 | Matériau dur de type ciment-colle (granulaire) (gris) | 0 | Fibres d'amiante non détectées |

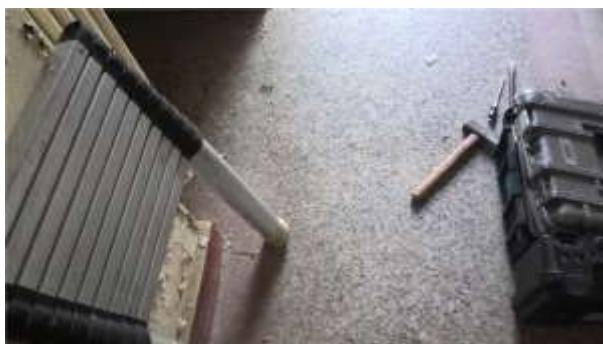
**PRELEVEMENT : P004**
**Emplacement**

| Nom du client | Numéro de dossier | Localisation |
|---|---|---|
| EPAGE DU BASSIN DU LOING | 115609 EPAGE DU BASSIN DU LOING | RDC - Circulation n°1<br>Colle carrelage - Sol |

absence d'amiante

| Référence Couche | PV analyse Amiante | Description visuelle | Epaisseur (cm) | Conclusion amiante |
|---|---|---|---|---|
| J01-COUCHE | AR-25-NM-059000-01 | Matériau (poudreux) (gris) | 0 | Fibres d'amiante non détectées |

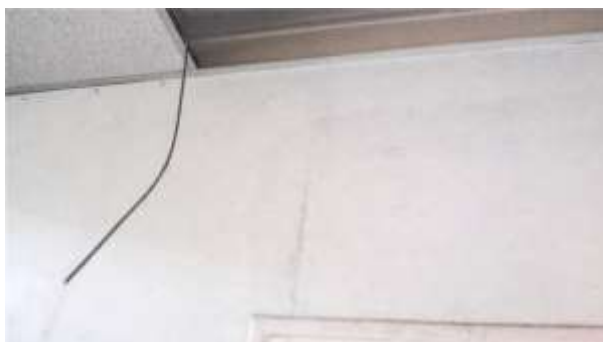
## PRELEVEMENT : P005

| Nom du client | Numéro de dossier | Localisation |
|---|---|---|
| EPAGE DU BASSIN DU LOING | 115609 EPAGE DU BASSIN DU LOING | RDC - Pièce n°1<br>Enduit mur - Murs |

absence d'amiante

| Référence Couche | PV analyse Amiante | Description visuelle | Epaisseur (cm) | Conclusion amiante |
|---|---|---|---|---|
| J01-COUCHE | AR-25-NM-059000-01 | Matériau de type système d'enduit peinture (plâtreux) (beige) | 0 | Fibres d'amiante non détectées |

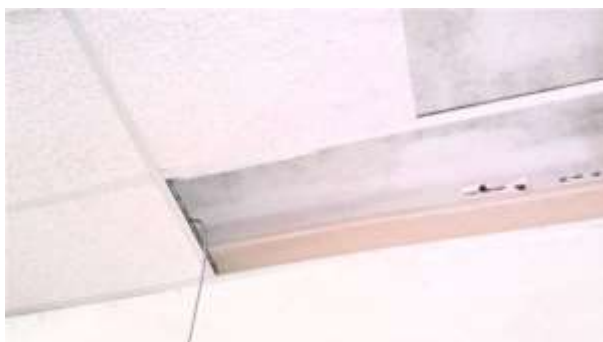
## PRELEVEMENT : P006

| Nom du client | Numéro de dossier | Localisation |
|---|---|---|
| EPAGE DU BASSIN DU LOING | 115609 EPAGE DU BASSIN DU LOING | RDC - Pièce n°1<br>Enduit plafond - Plafond |

absence d'amiante

| Référence Couche | PV analyse Amiante | Description visuelle | Epaisseur (cm) | Conclusion amiante |
|---|---|---|---|---|
| J01-COUCHE | AR-25-NM-059000-01 | Matériau de type système d'enduit peinture (plâtreux) (blanc) | 0 | Fibres d'amiante non détectées |

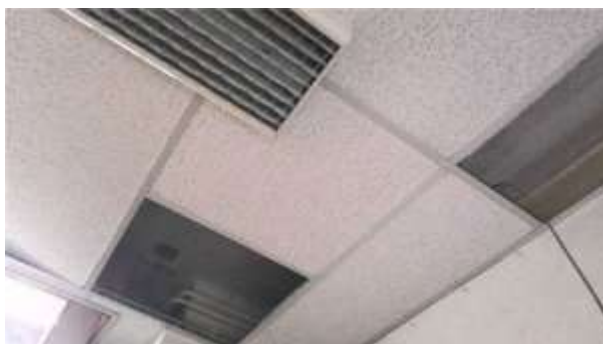
**PRELEVEMENT : P007**
**Emplacement**

| Nom du client | Numéro de dossier | Localisation |
|---|---|---|
| EPAGE DU BASSIN DU LOING | 115609 EPAGE DU BASSIN DU LOING | RDC - Pièce n°1<br>Faux Plafond - Plafond |

absence d'amiante

| Référence Couche | PV analyse Amiante | Description visuelle | Epaisseur (cm) | Conclusion amiante |
|---|---|---|---|---|
| J01-COUCHE | AR-25-NM-059000-01 | Matériau de type peinture (blanc) ; matériau semi-dur de type enduit (blanc) ; matériau semi-dur fibreux de type faux-plafonds (beige) ; matériau (beige) | 0 | Fibres d'amiante non détectées |

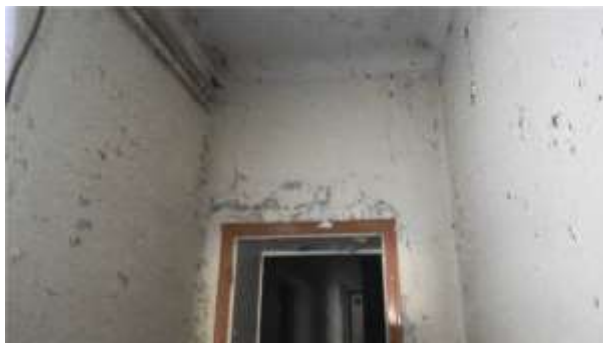
## PRELEVEMENT : P008

| Nom du client | Numéro de dossier | Localisation |
|---|---|---|
| EPAGE DU BASSIN DU LOING | 115609 EPAGE DU BASSIN DU LOING | RDC - Circulation n°2<br>Enduit mur - Murs |

absence d'amiante

| Référence Couche | PV analyse Amiante | Description visuelle | Epaisseur (cm) | Conclusion amiante |
|---|---|---|---|---|
| J01-COUCHE | AR-25-NM-059000-01 | Matériau de type système d'enduit peinture (plâtreux) (jaune) | 0 | Fibres d'amiante non détectées |

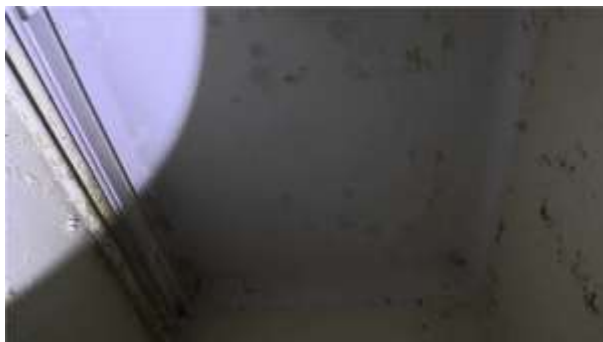
## PRELEVEMENT : P009

| Nom du client | Numéro de dossier | Localisation |
|---|---|---|
| EPAGE DU BASSIN DU LOING | 115609 EPAGE DU BASSIN DU LOING | RDC - Circulation n°2<br>Enduit plafond - Plafond |

absence d'amiante

| Référence Couche | PV analyse Amiante | Description visuelle | Epaisseur (cm) | Conclusion amiante |
|---|---|---|---|---|
| J01-COUCHE | AR-25-NM-059000-01 | Matériau de type système d'enduit peinture (blanc) ; matériau souple fibreux de type papier, carton (beige) ; matériau semi-dur de type plâtre (blanc) | 0 | Fibres d'amiante non détectées |
| 001-COUCHE | AR-25-NM-059000-01 | Matériau souple fibreux de type papier, carton (beige) | 0 | Fibres d'amiante non détectées |

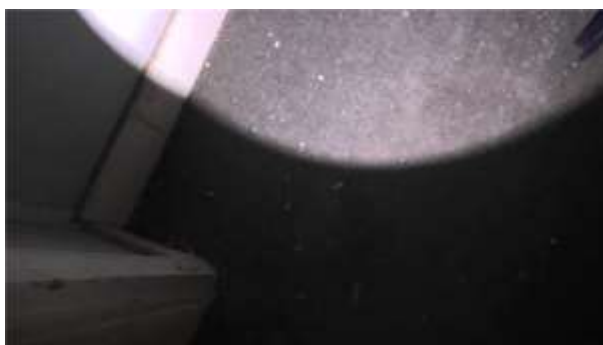
**PRELEVEMENT : P010**
**Emplacement**

| Nom du client | Numéro de dossier | Localisation |
|---|---|---|
| EPAGE DU BASSIN DU LOING | 115609 EPAGE DU BASSIN DU LOING | RDC - Circulation n°2<br>Colle sol - Sol |

absence d'amiante

| Référence Couche | PV analyse Amiante | Description visuelle | Epaisseur (cm) | Conclusion amiante |
|---|---|---|---|---|
| J01-COUCHE | AR-25-NM-059000-01 | Matériau de type colle (jaune) (fibreux) | 0 | Fibres d'amiante non détectées |

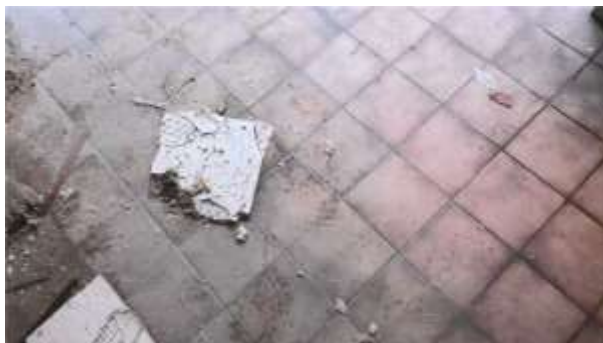
## PRELEVEMENT : P014

| Nom du client | Numéro de dossier | Localisation |
|---|---|---|
| EPAGE DU BASSIN DU LOING | 115609 EPAGE DU BASSIN DU LOING | RDC - Entrée<br>Colle carrelage - Sol |

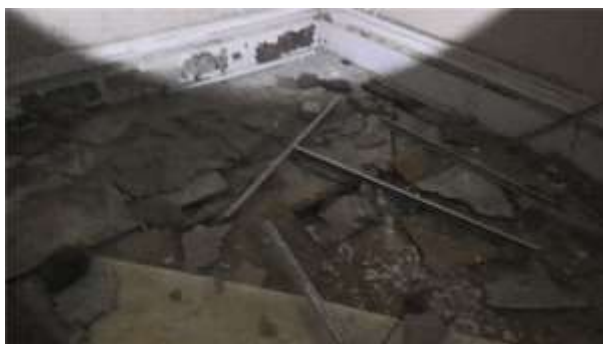
## PRELEVEMENT : P015

| Nom du client | Numéro de dossier | Localisation |
|---|---|---|
| EPAGE DU BASSIN DU LOING | 115609 EPAGE DU BASSIN DU LOING | RDC - Pièce n°6<br>Colle carrelage - Sol |

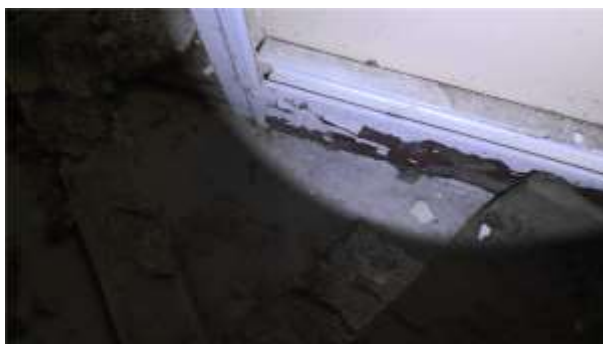
**PRELEVEMENT : P016**
**Emplacement**

| Nom du client | Numéro de dossier | Localisation |
|---|---|---|
| EPAGE DU BASSIN DU LOING | 115609 EPAGE DU BASSIN DU LOING | RDC - Pièce n°6<br>Colle plinthe - Plinthes |

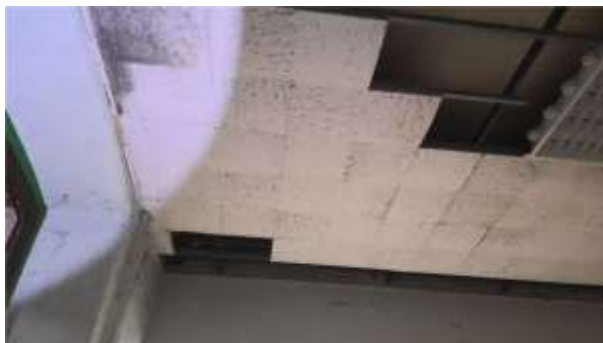
## PRELEVEMENT : P017

| Nom du client | Numéro de dossier | Localisation |
|---|---|---|
| EPAGE DU BASSIN DU LOING | 115609 EPAGE DU BASSIN DU LOING | RDC - Entrée<br>Faux Plafond - Plafond |

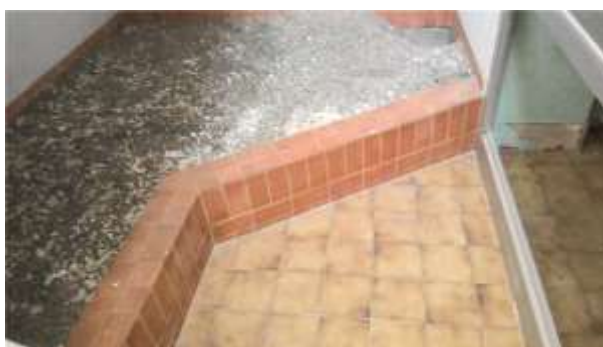
## PRELEVEMENT : P018

| Nom du client | Numéro de dossier | Localisation |
|---|---|---|
| EPAGE DU BASSIN DU LOING | 115609 EPAGE DU BASSIN DU LOING | RDC - Cage d'escalier n°1<br>Colle faïence - Faïence |

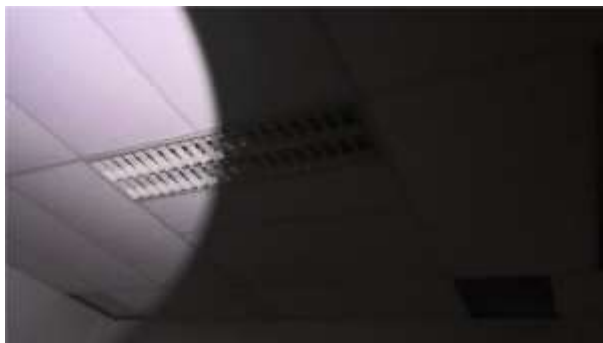
## PRELEVEMENT : P020

| Nom du client | Numéro de dossier | Localisation |
|---|---|---|
| EPAGE DU BASSIN DU LOING | 115609 EPAGE DU BASSIN DU LOING | RDC - Pièce n°7<br>Faux Plafond - Plafond |

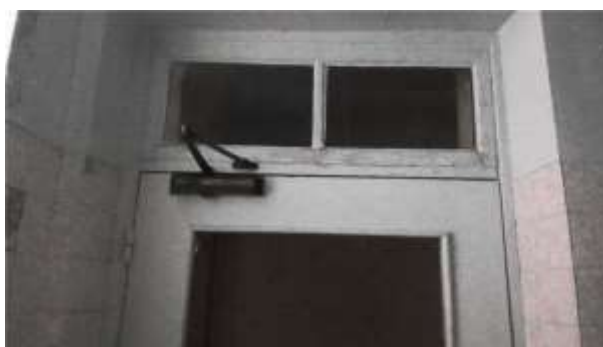
## PRELEVEMENT : P021

| Nom du client | Numéro de dossier | Localisation |
|---|---|---|
| EPAGE DU BASSIN DU LOING | 115609 EPAGE DU BASSIN DU LOING | RDC - Sanitaires<br>Mastic vitrier - Fenêtre |

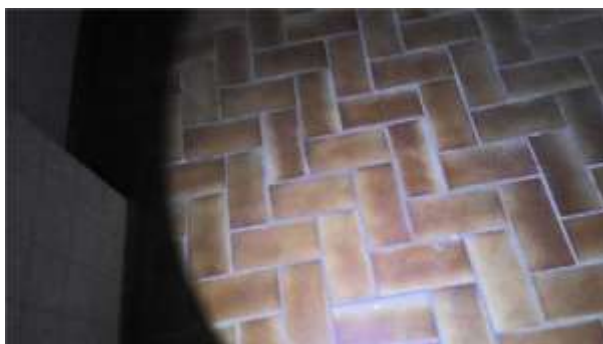
## PRELEVEMENT : P024

| Nom du client | Numéro de dossier | Localisation |
|---|---|---|
| EPAGE DU BASSIN DU LOING | 115609 EPAGE DU BASSIN DU LOING | RDC - Sanitaires<br>Colle carrelage - Sol |

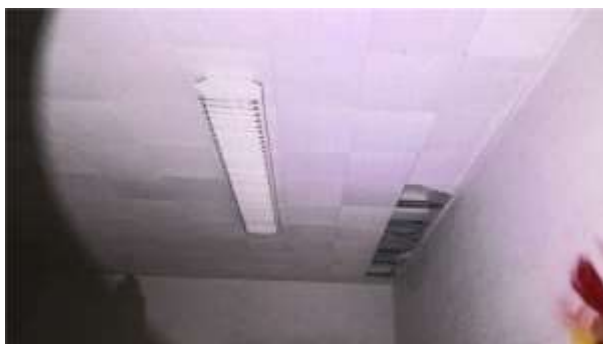
**PRELEVEMENT : P025**
**Emplacement**

| Nom du client | Numéro de dossier | Localisation |
|---|---|---|
| EPAGE DU BASSIN DU LOING | 115609 EPAGE DU BASSIN DU LOING | RDC - Pièce n°9<br>Faux Plafond - Plafond |

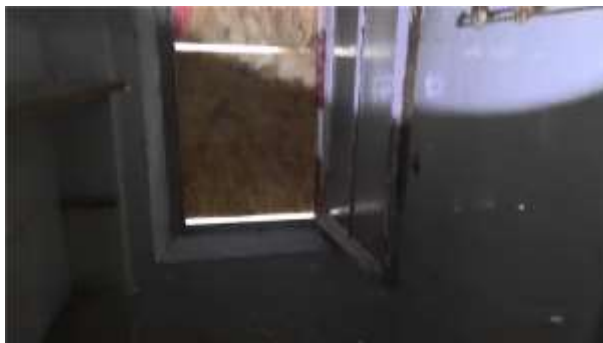
## PRELEVEMENT : P026

| Nom du client | Numéro de dossier | Localisation |
|---|---|---|
| EPAGE DU BASSIN DU LOING | 115609 EPAGE DU BASSIN DU LOING | RDC - Remise<br>Mastic vitrier - Fenêtre |

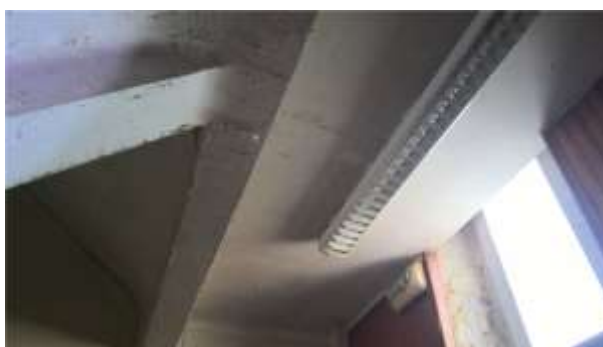
## PRELEVEMENT : P027

| Nom du client | Numéro de dossier | Localisation |
|---|---|---|
| EPAGE DU BASSIN DU LOING | 115609 EPAGE DU BASSIN DU LOING | RDC - Cage d'escalier n°2<br>Enduit plafond - Plafond |

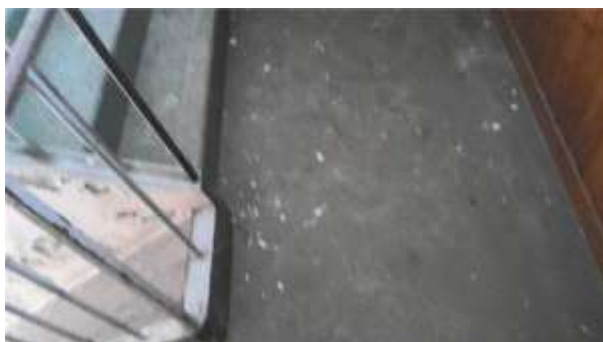
**PRELEVEMENT : P028**
**Emplacement**

| Nom du client | Numéro de dossier | Localisation |
|---|---|---|
| EPAGE DU BASSIN DU LOING | 115609 EPAGE DU BASSIN DU LOING | RDC - Cage d'escalier n°2<br>Colle sol - Sol |

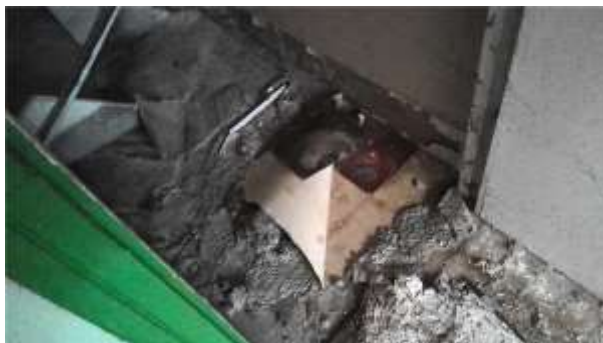
## PRELEVEMENT : P029

| Nom du client | Numéro de dossier | Localisation | | |
|---|---|---|---|---|
| EPAGE DU BASSIN DU LOING | 115609 EPAGE DU BASSIN DU LOING | RDC - Pièce n°6<br>Colle sol - Sol | | |

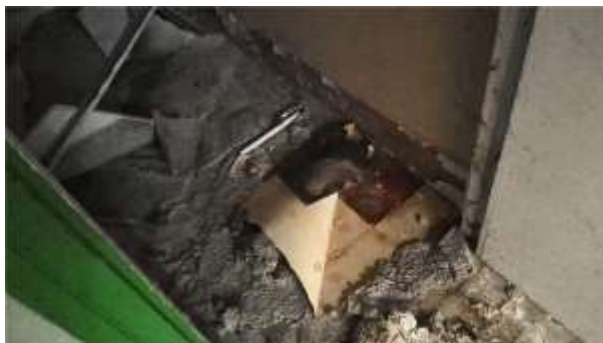
## PRELEVEMENT : P030

| Nom du client | Numéro de dossier | Localisation |
|---|---|---|
| EPAGE DU BASSIN DU LOING | 115609 EPAGE DU BASSIN DU LOING | RDC - Pièce n°6<br>Ragréage - Sol |

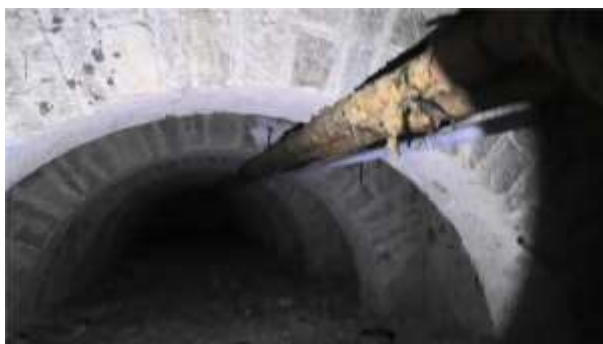
**PRELEVEMENT : P032**
**Emplacement**

| Nom du client | Numéro de dossier | Localisation |
|---|---|---|
| EPAGE DU BASSIN DU LOING | 115609 EPAGE DU BASSIN DU LOING | SS - Vide sanitaire<br>Calorifugeage - Toutes zones |

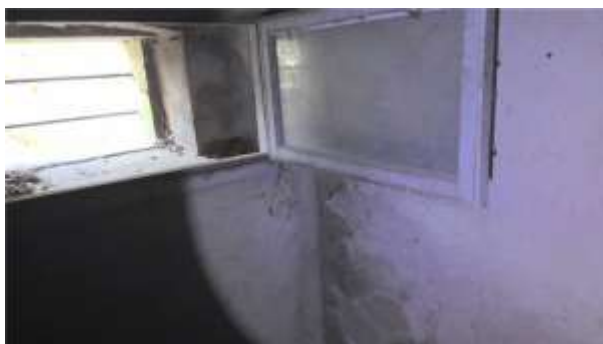
## PRELEVEMENT : P034

| Nom du client | Numéro de dossier | Localisation |
|---|---|---|
| EPAGE DU BASSIN DU LOING | 115609 EPAGE DU BASSIN DU LOING | SS - Chaufferie<br>Mastic vitrier - Fenêtre |

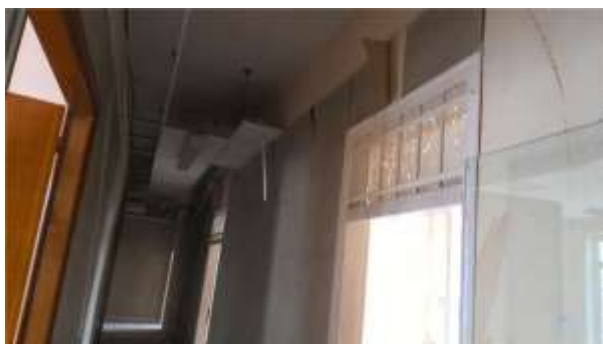
**PRELEVEMENT : P035**
**Emplacement**

| Nom du client | Numéro de dossier | Localisation |
|---|---|---|
| EPAGE DU BASSIN DU LOING | 115609 EPAGE DU BASSIN DU LOING | 1er - Circulation n°4<br>Enduit mur - Murs |

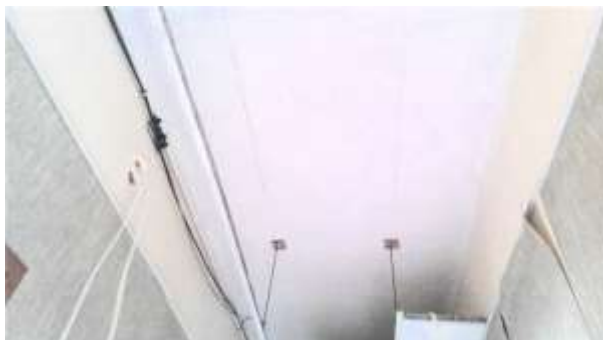
## PRELEVEMENT : P036

| Nom du client | Numéro de dossier | Localisation |
|---|---|---|
| EPAGE DU BASSIN DU LOING | 115609 EPAGE DU BASSIN DU LOING | 1er - Circulation n°4<br>Enduit plafond - Plafond |

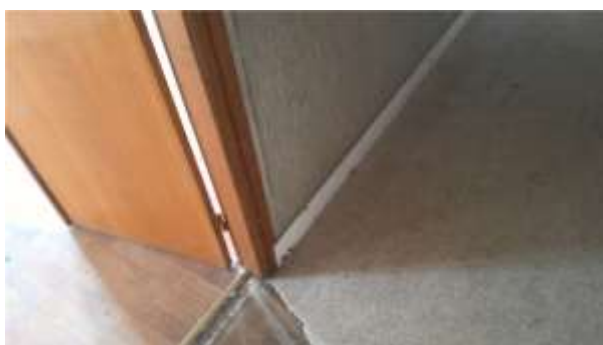
## PRELEVEMENT : P037

| Nom du client | Numéro de dossier | Localisation |
|---|---|---|
| EPAGE DU BASSIN DU LOING | 115609 EPAGE DU BASSIN DU LOING | 1er - Circulation n°4<br>Colle plinthe - Plinthes |

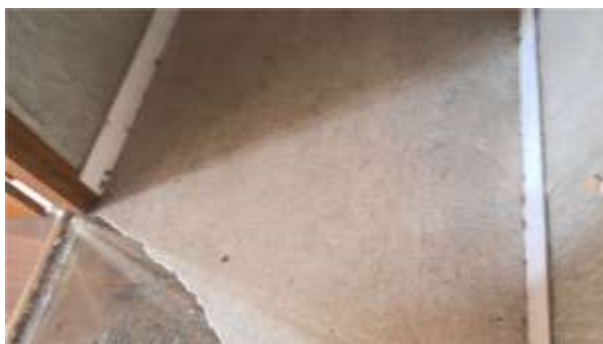
**PRELEVEMENT : P038**
**Emplacement**

| Nom du client | Numéro de dossier | Localisation |
|---|---|---|
| EPAGE DU BASSIN DU LOING | 115609 EPAGE DU BASSIN DU LOING | 1er - Circulation n°4<br>Colle carrelage - Sol |

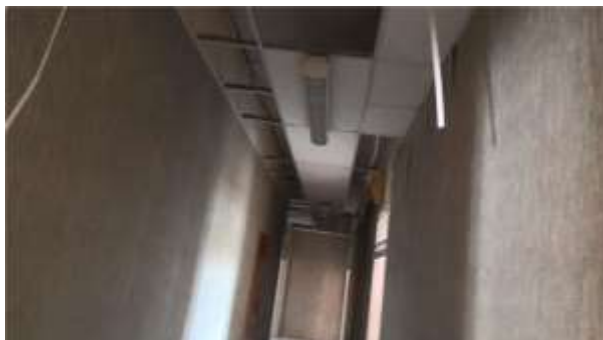
## PRELEVEMENT : P039

| Nom du client | Numéro de dossier | Localisation |
|---|---|---|
| EPAGE DU BASSIN DU LOING | 115609 EPAGE DU BASSIN DU LOING | 1er - Circulation n°4<br>Faux Plafond - Plafond |

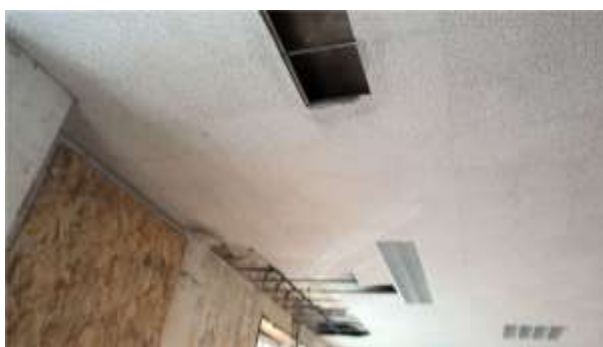
## PRELEVEMENT : P040

| Nom du client | Numéro de dossier | Localisation |
|---|---|---|
| EPAGE DU BASSIN DU LOING | 115609 EPAGE DU BASSIN DU LOING | 1er - Pièce n°10<br>Faux Plafond - Plafond |

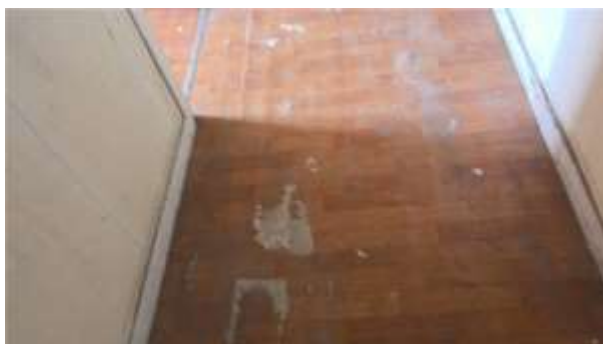
## PRELEVEMENT : P044

| Nom du client | Numéro de dossier | Localisation |
|---|---|---|
| EPAGE DU BASSIN DU LOING | 115609 EPAGE DU BASSIN DU LOING | 1er - Dégagement n°2<br>Ragréage - Sol |

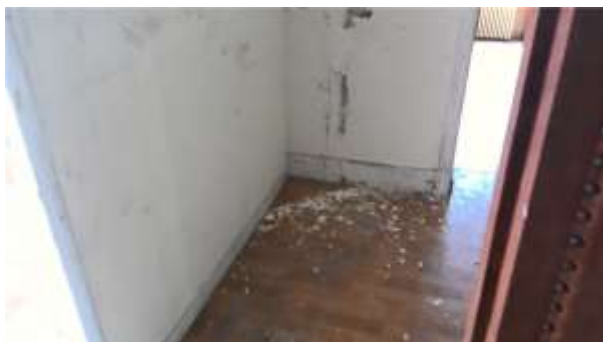
**PRELEVEMENT : P045**
**Emplacement**

| Nom du client | Numéro de dossier | Localisation |
|---|---|---|
| EPAGE DU BASSIN DU LOING | 115609 EPAGE DU BASSIN DU LOING | 1er - Dégagement n°3<br>Enduit mur - Murs |

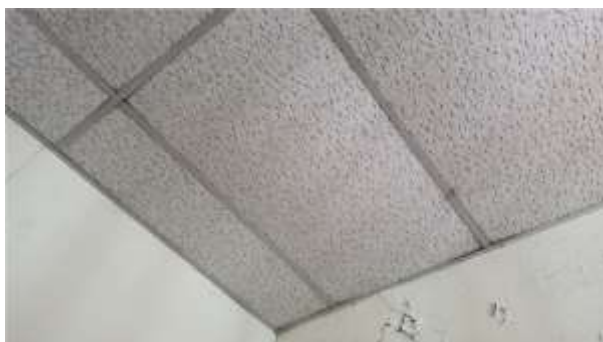
## PRELEVEMENT : P046

| Nom du client | Numéro de dossier | Localisation |
|---|---|---|
| EPAGE DU BASSIN DU LOING | 115609 EPAGE DU BASSIN DU LOING | 1er - Dégagement n°3<br>Enduit plafond - Plafond |

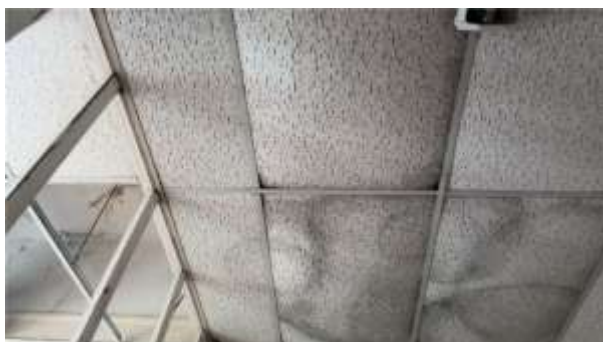
## PRELEVEMENT : P047

| Nom du client | Numéro de dossier | Localisation |
|---|---|---|
| EPAGE DU BASSIN DU LOING | 115609 EPAGE DU BASSIN DU LOING | 1er - Dégagement n°3<br>Faux Plafond - Plafond |

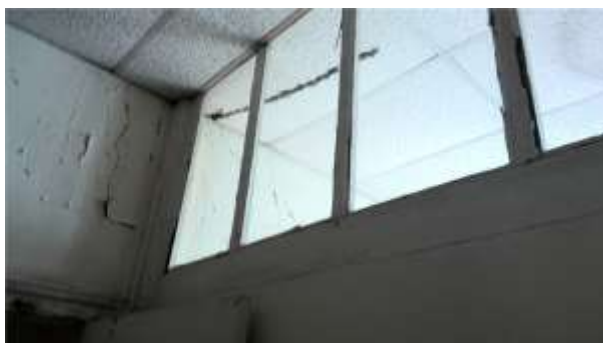
**PRELEVEMENT : P048**
**Emplacement**

| Nom du client | Numéro de dossier | Localisation |
|---|---|---|
| EPAGE DU BASSIN DU LOING | 115609 EPAGE DU BASSIN DU LOING | 1er - Dégagement n°3<br>Mastic vitrier - Fenêtre |

absence d'amiante

| Référence Couche | PV analyse Amiante | Description visuelle | Epaisseur (cm) | Conclusion amiante |
|---|---|---|---|---|
| J01-COUCHE | AR-25-NM-059000-01 | Matériau de type système d'enduit peinture (blanc) ; matériau semi-dur de type mastic (beige) ; matériau (vert) en traces | 0 | Fibres d'amiante non détectées |

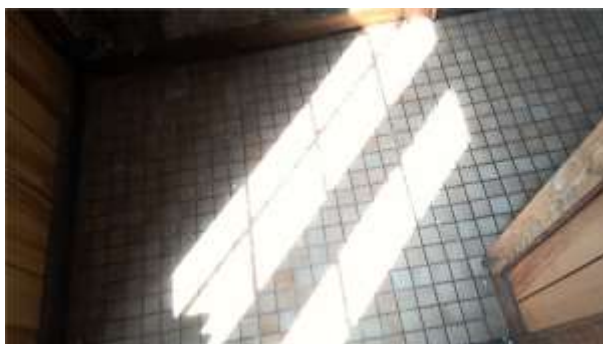
## PRELEVEMENT : P050

| Nom du client | Numéro de dossier | Localisation |
|---|---|---|
| EPAGE DU BASSIN DU LOING | 115609 EPAGE DU BASSIN DU LOING | 1er - Pièce n°14<br>Colle carrelage - Sol |

absence d'amiante

| Référence Couche | PV analyse Amiante | Description visuelle | Epaisseur (cm) | Conclusion amiante |
|---|---|---|---|---|
| J01-COUCHE | AR-25-NM-059000-01 | Matériau dur de type carrelage, faïence (beige) ; matériau de type maillage de fibres (blanc) ; matériau dur de type ciment-colle (beige) en traces | 0 | Fibres d'amiante non détectées |

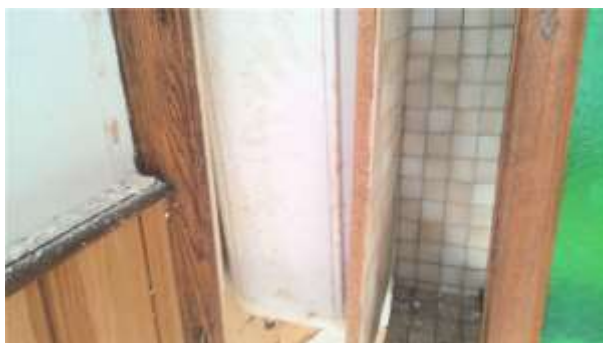
**PRELEVEMENT : P051**
**Emplacement**

| Nom du client | Numéro de dossier | Localisation |
|---|---|---|
| EPAGE DU BASSIN DU LOING | 115609 EPAGE DU BASSIN DU LOING | 1er - Pièce n°14<br>Colle faïence - Faïence |

absence d'amiante

| Référence Couche | PV analyse Amiante | Description visuelle | Epaisseur (cm) | Conclusion amiante |
|---|---|---|---|---|
| J01-COUCHE | AR-25-NM-059000-01 | Matériau dur de type carrelage, faïence (beige) ; matériau semi-dur (noir) ; matériau dur de type ciment-colle (beige) en traces | 0 | Fibres d'amiante non détectées |

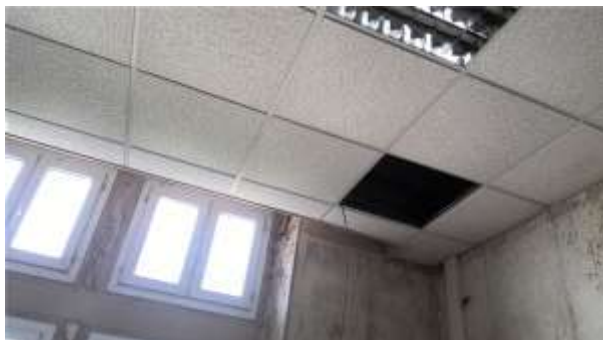
## PRELEVEMENT : P052

| Nom du client | Numéro de dossier | Localisation |
|---|---|---|
| EPAGE DU BASSIN DU LOING | 115609 EPAGE DU BASSIN DU LOING | 1er - Pièce n°15<br>Faux Plafond - Plafond |

absence d'amiante
