L'EPAGE DU BASSIN DU LOING  
Bâtiment n°10  
Caserne GUDIN  
106, rue André Coquillet  
45200 MONTARGIS

**DIAGNOSTIC SOLIDITE**

| N° D'AFFAIRE : 26-04 | |
|---|---|
| DATE DU RAPPORT : 03/02/2026 | DATE DE VISITE : 21/01/2026 |

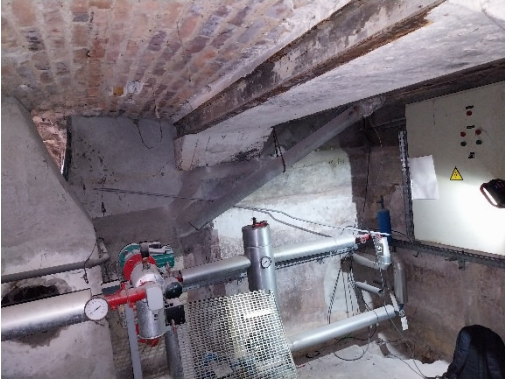
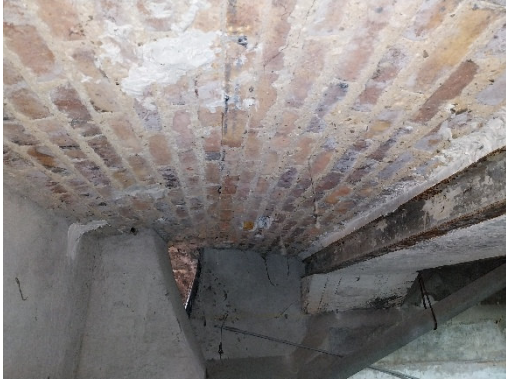
| FICHE N° 1 | SOUS-SOL |
|---|---|
| <ul style="list-style-type: none"> <li>Absence de pathologies structurelles visibles</li> <li>Présence de corrosion superficielle sur l'IAO120 support du mur d'échiffre</li> </ul> | |
| Niveau de risque | R3 |

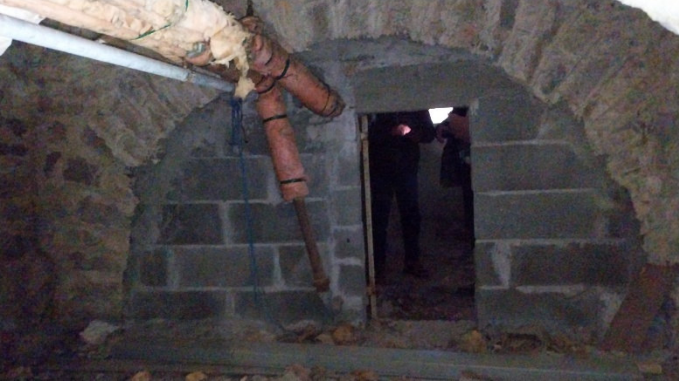
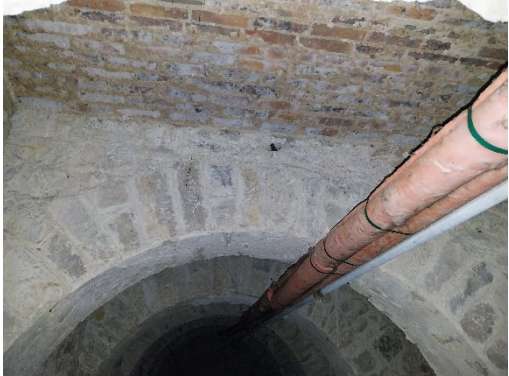
| FICHE N° 3 | SOUS-SOL |
|---|---|
| <ul style="list-style-type: none"> <li>Absence de pathologies structurelles visibles</li> <li>Absence d'humidité dans les caves malgré l'absence de ventilation du local</li> <li>Présence d'une reprise en sous œuvre du mur de la façade en béton armé sur une hauteur de 55cm au-dessus du niveau du sous-sol.</li> </ul> | |
| Niveau de risque | R4 |

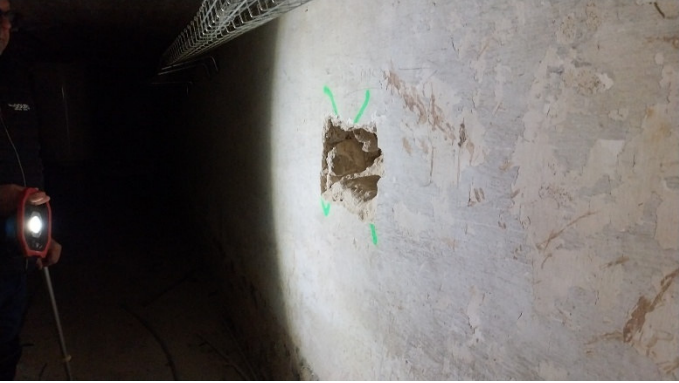
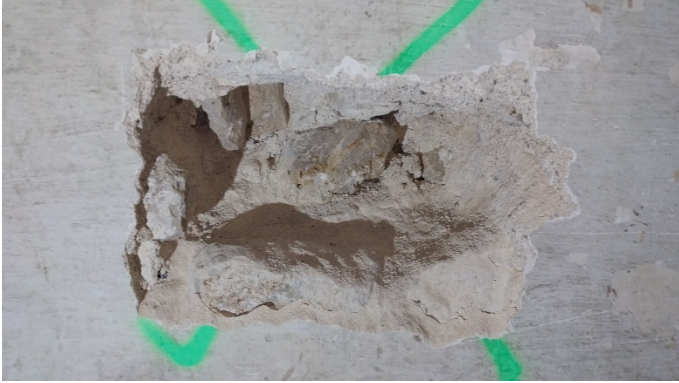
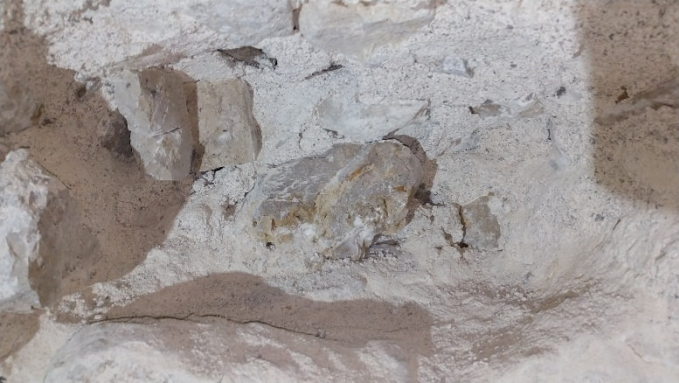
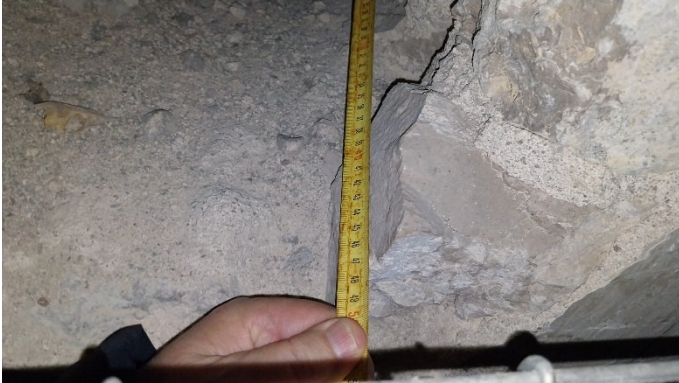
| FICHE N° 7 | SOUS-SOL |

| FICHE N° 7 | SOUS-SOL |
|---|---|
| <ul style="list-style-type: none"> <li>Mur en moellons d'épaisseur 50cm</li> </ul> | |

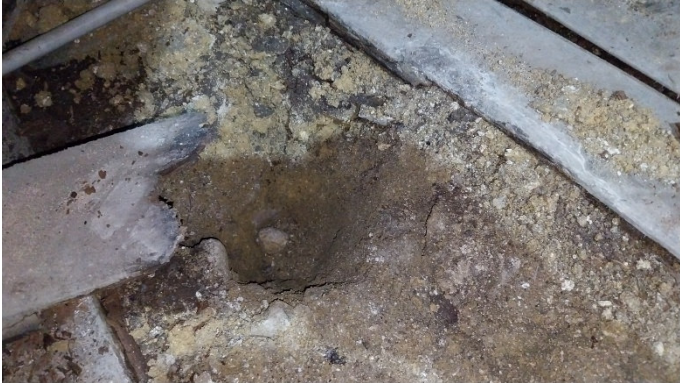
| FICHE N° 9 | SOUS-SOL | |
|---|---|--|
| <ul style="list-style-type: none"> <li>Plancher bas sous-sol du local en terre-plein.</li> </ul> | | |
| Niveau de risque | CD | |

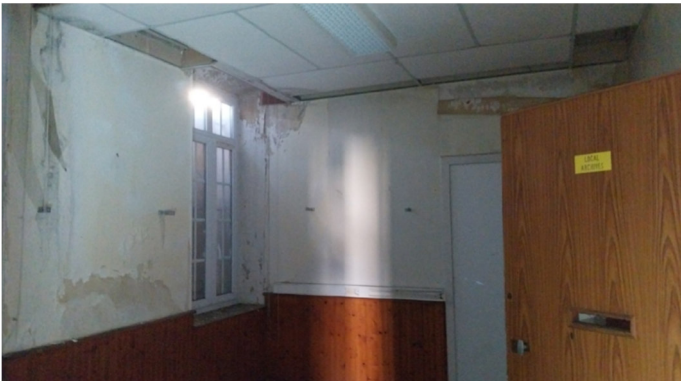
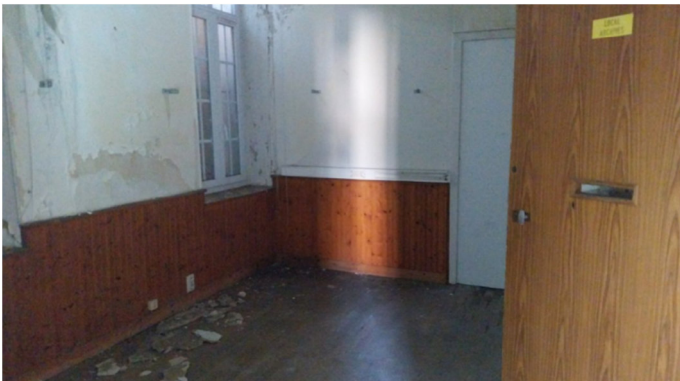
| FICHE N° 14 | RDC |

| FICHE N° 14 | RDC |
|---|---|
| <ul style="list-style-type: none"> <li>Absence de pathologies structurelles visibles</li> <li>Etat vétuste du second œuvre</li> </ul> | |

| FICHE N° 15 | RDC |
|---|---|
| Niveau de risque | R3 |

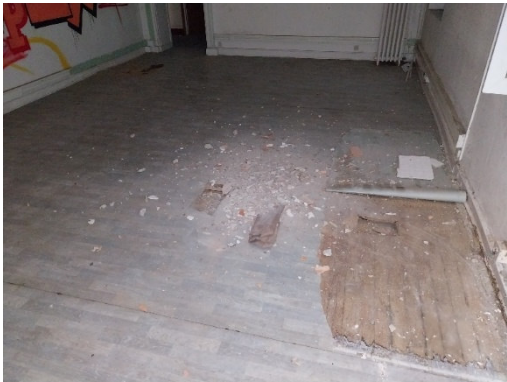
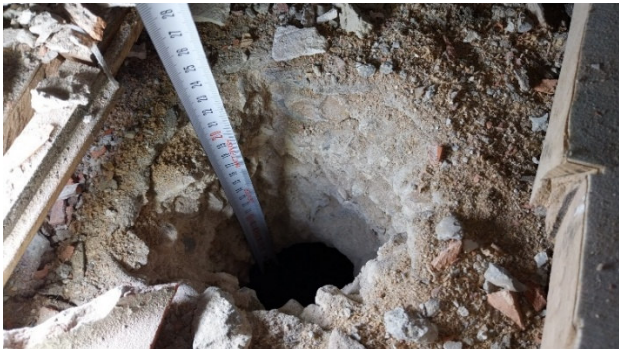
| FICHE N° 18 | RDC |
|---|---|
| Niveau de risque | R3 |

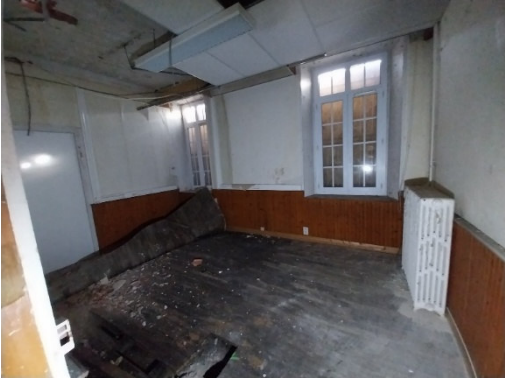
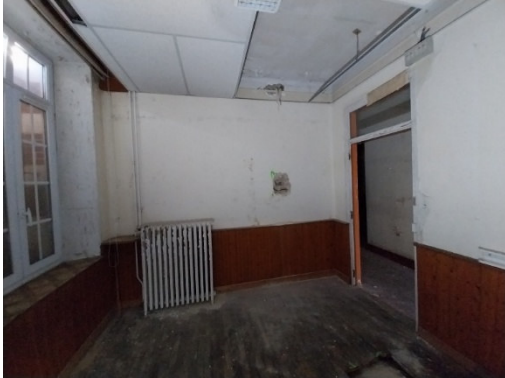
| FICHE N° 20 | RDC |

| FICHE N° 20 | RDC |
|---|---|
| <ul style="list-style-type: none"> <li>Absence de pathologies structurelles visibles</li> <li>Etat vétuste du second œuvre</li> <li>Parquet fortement déformé par l'humidité</li> </ul> | |
| <p>Niveau de risque</p> | <p>R3</p> |

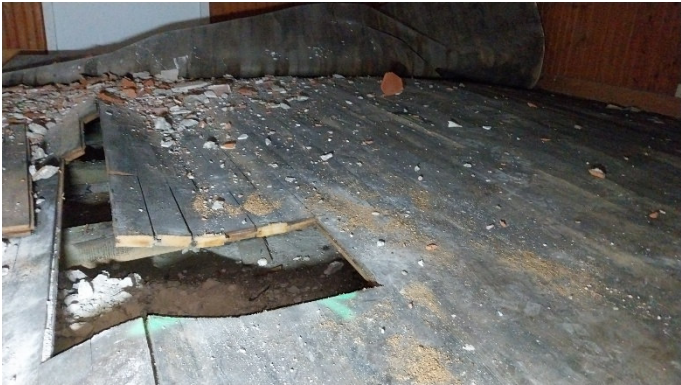
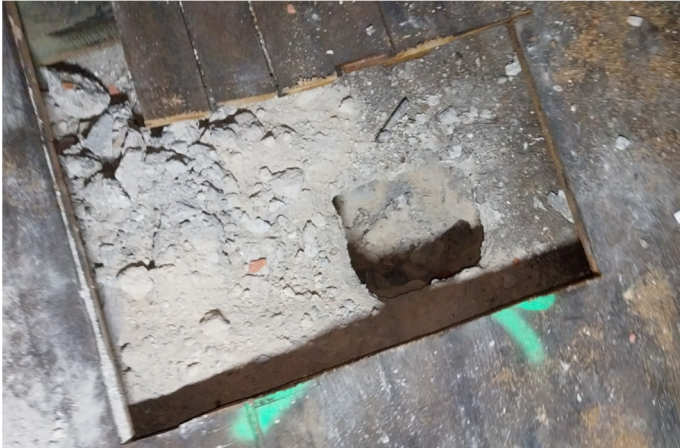
| FICHE N° 21 | RDC |
|---|---|
| <ul style="list-style-type: none"> <li>Hauteur du plancher total = 10cm</li> <li>Type : dallage</li> <li>Couche de forme : calcaire grossier</li> <li>Complexe revêtement : 13cm (Parquet de 25mm + lambourde de 80x60mm + cale)</li> </ul> | |

| FICHE N°22 | RDC |
|---|---|
| Niveau de risque | CD |

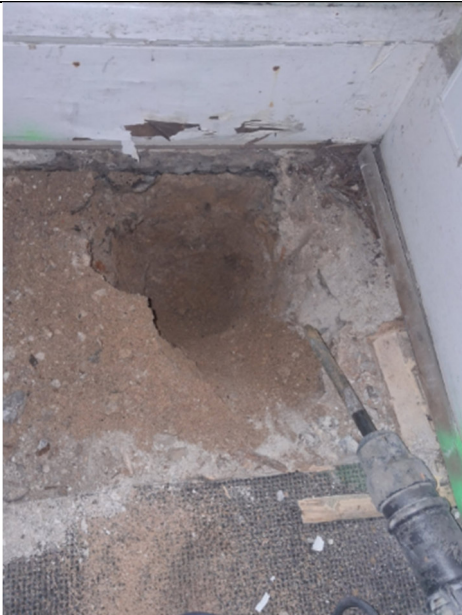
| FICHE N° 26 | RDC |
|---|---|
| <ul style="list-style-type: none"> <li>Hauteur dallage = 3-4cm</li> <li>Type : dallage</li> <li>Couche de forme : calcaire/gravillon</li> <li>Complexe revêtement : 8cm (Parquet de 25mm + lambourde de 55mm ht)</li> <li>Encastrement des fondations /AS dallage : -37cm</li> </ul> | |

Etant donné la faible épaisseur du dallage, nous avons estimé une charge d'exploitation de 0kg/m<sup>2</sup>. En effet, une épaisseur de 4cm maximum de dallage engendrera probablement des désordres sur les revêtements de sol.

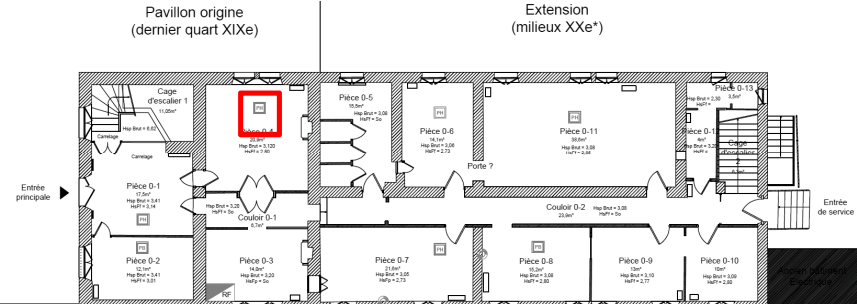
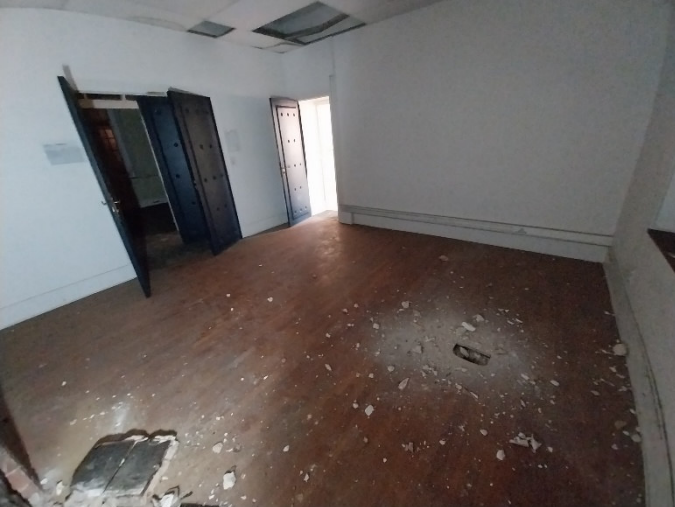
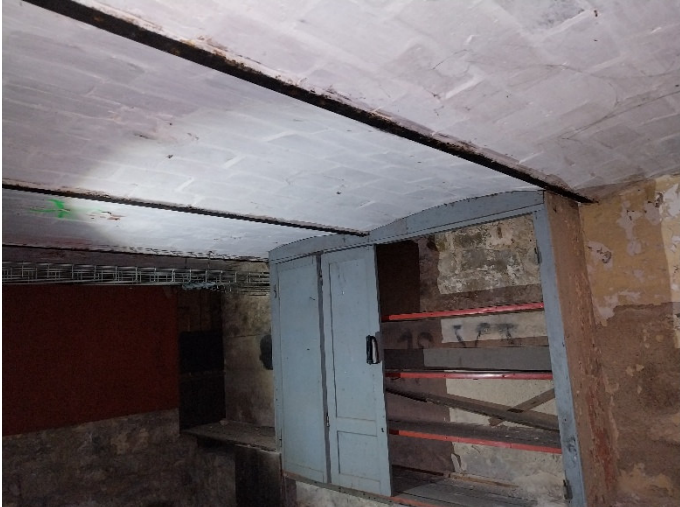
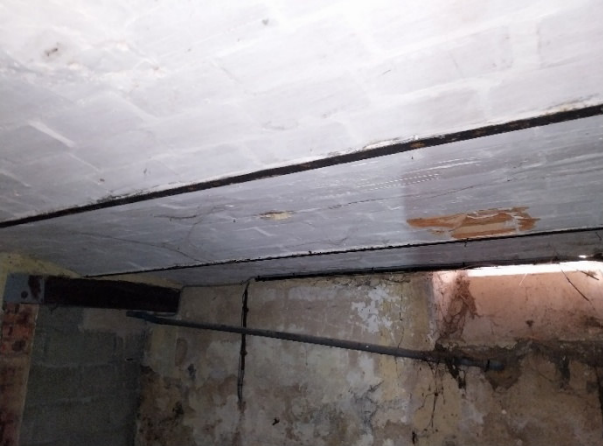
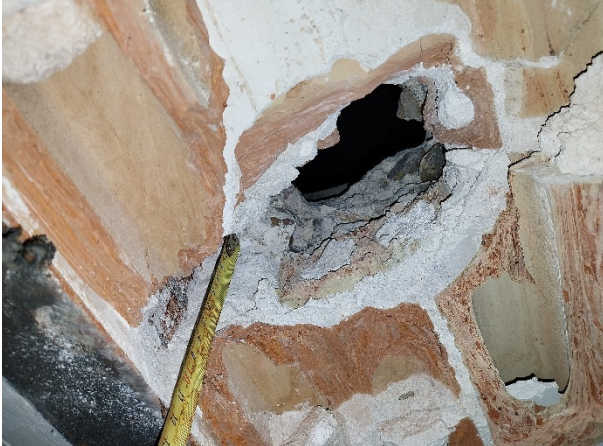
| FICHE N° 28 | RDC |
|---|---|
| <ul style="list-style-type: none"> <li>▪ Hauteur du plancher total = 20cm</li> <li>▪ Type : plancher poutrelle IAO120 hourdis brique 11cm surplombé de 9cm de béton</li> <li>▪ Entraxe IAO : 95cm</li> <li>▪ Complexe revêtement : 7cm (Parquet de 25mm + lambourde de 45mm ht)</li> </ul> | |

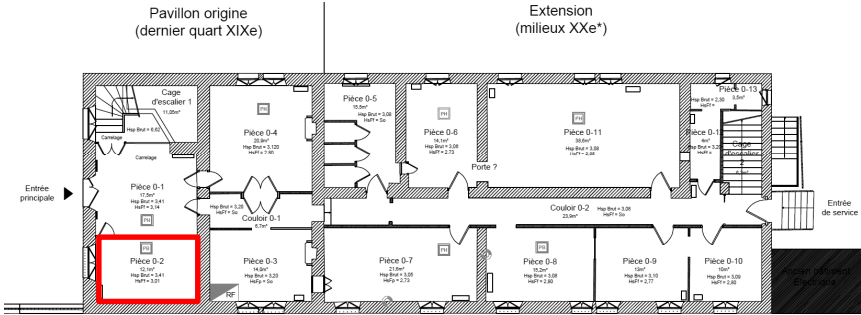
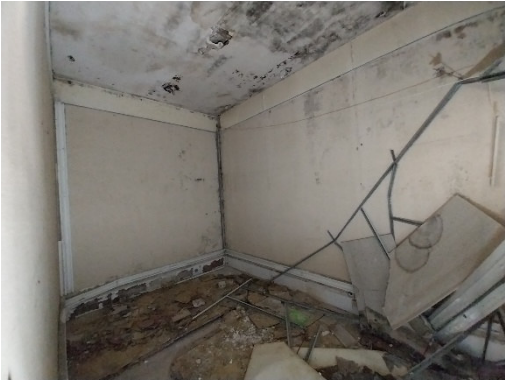
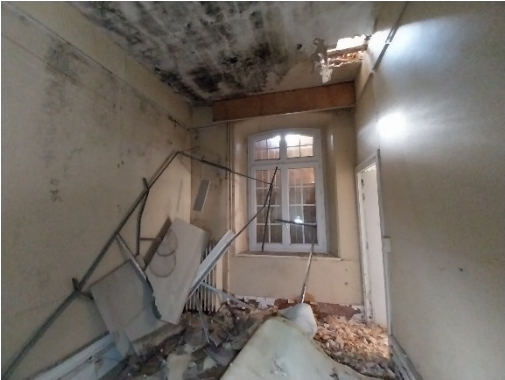
| FICHE N° 30 | RDC |
|---|---|
| <ul style="list-style-type: none"> <li>Absence de pathologies structurelles visibles</li> <li>Absence de la fissure d'allure oblique que nous avons constatée dans la pièce 0-2</li> <li>Etat vétuste du second œuvre</li> </ul> | |

Lors de notre inspection, nous avons constaté la présence d'une fissure d'allure oblique dans la pièce 0-3. Cette fissure n'est pas visible dans la pièce 0-2.

Ces pathologies ne remettent pas en cause la stabilité structurelle des ouvrages à court terme mais peut le signe d'un tassement différentiel de ce mur.

Nous vous conseillons, afin de confirmer l'absence d'évolution de cette fissure, de mettre en place une surveillance sur 1 an à l'aide d'un fissuromètre connecté afin de connaître les travaux à prévoir sur cette pathologie.

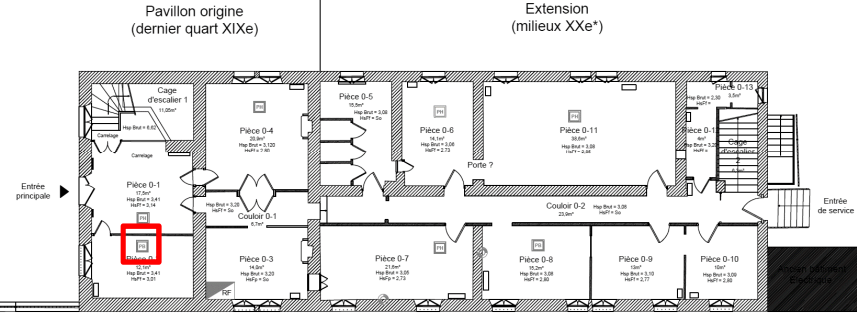
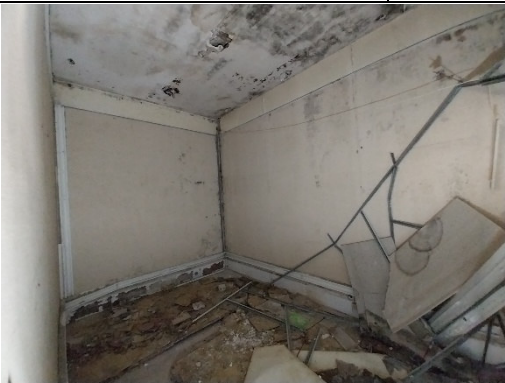
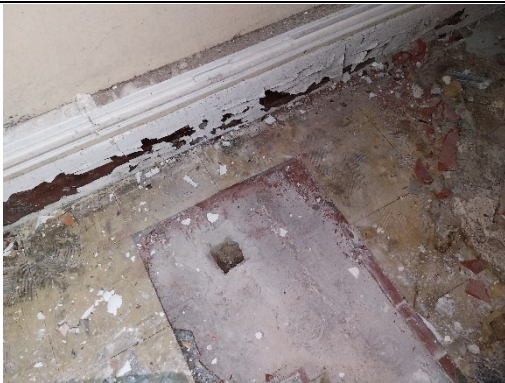
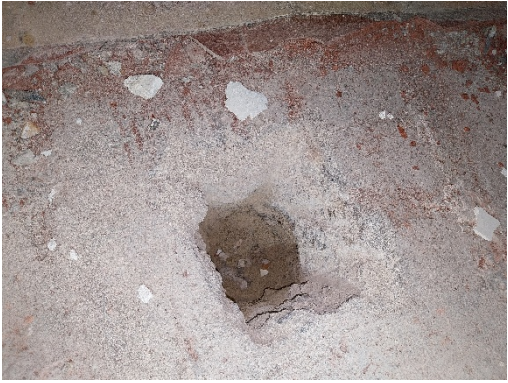
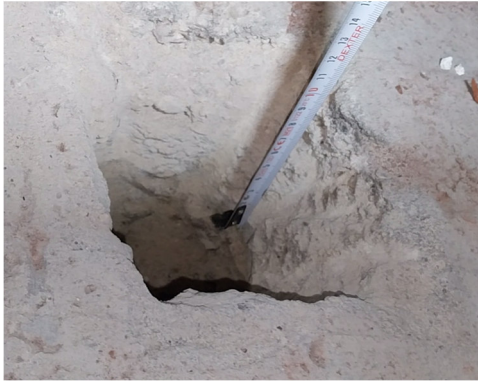
| FICHE N° 31 | RDC |

| FICHE N° 31 | RDC |
|---|---|
| <ul style="list-style-type: none"> <li>▪ Hauteur du plancher total = 11cm</li> <li>▪ Type : dallage en béton</li> <li>▪ Couche de forme : calcaire/gravillon</li> </ul> | |

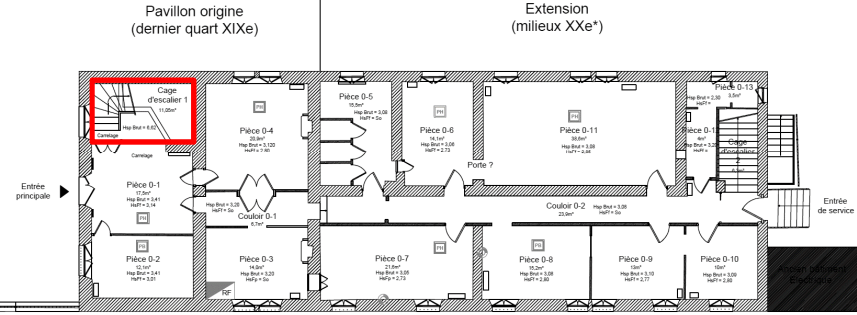
| FICHE N° 32 | RDC |

| FICHE N° 32 | RDC |
|---|---|
| <ul style="list-style-type: none"> <li>Absence de pathologies structurelles visibles</li> <li>Etat vétuste du second œuvre</li> </ul> | |

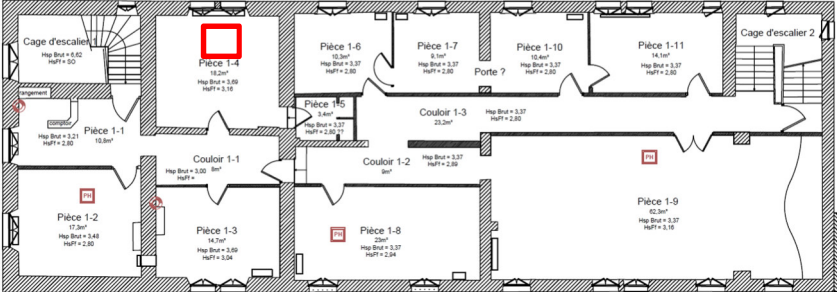
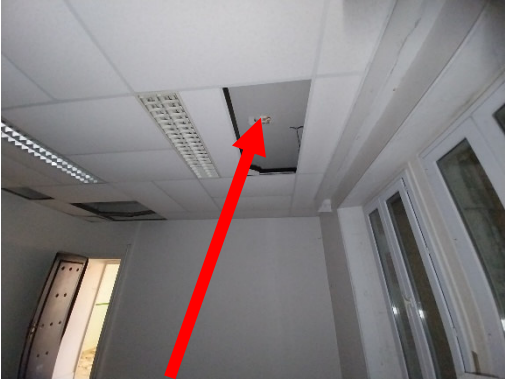
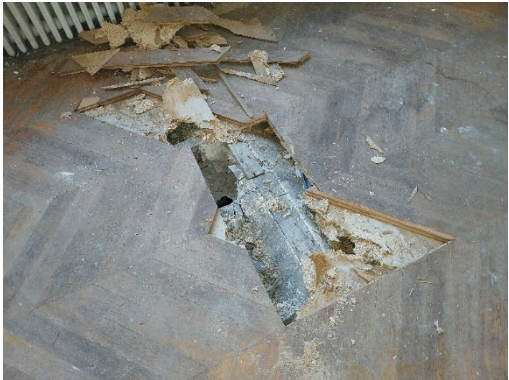
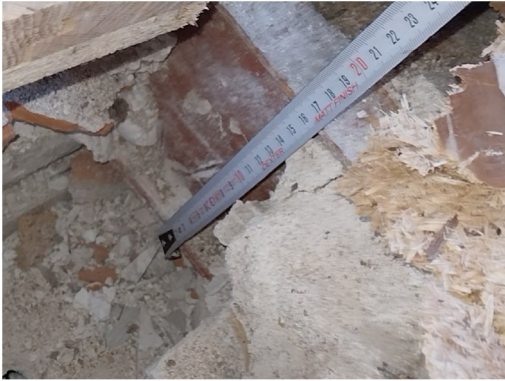
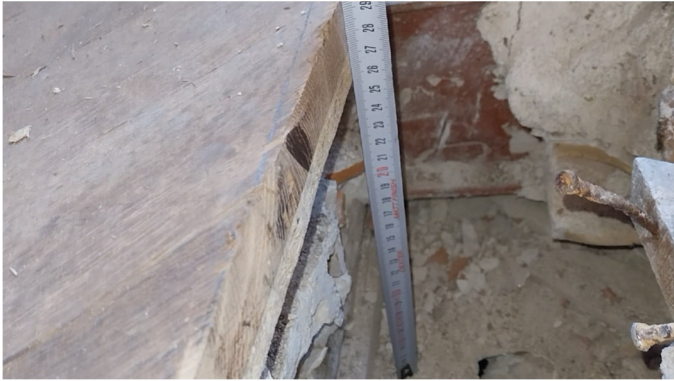
| FICHE N° 41 | R+1 |
|---|---|
| <ul style="list-style-type: none"> <li>Type de plancher : plancher poutrelle IAO avec hourdis brique voûté</li> <li>Epaisseur totale : 30cm</li> <li>Entraxe : 73cm</li> <li>Section : IAO 50x160</li> <li>Hourdis brique voûté : 5cm</li> <li>Parquet : 25mm + panneau bois de 10mm</li> </ul> | |

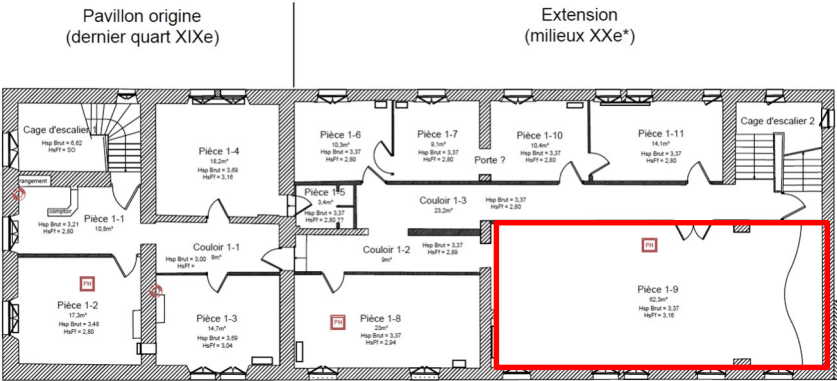
| FICHE N°50 | R+1 |

| FICHE N°50 | R+1 |
|---|---|
| <ul style="list-style-type: none"> <li>Absence de pathologies structurelles visibles</li> <li>Etat vétuste du second œuvre</li> <li>Forte dégradation du parquet à cause d'infiltrations d'eau</li> </ul> | |

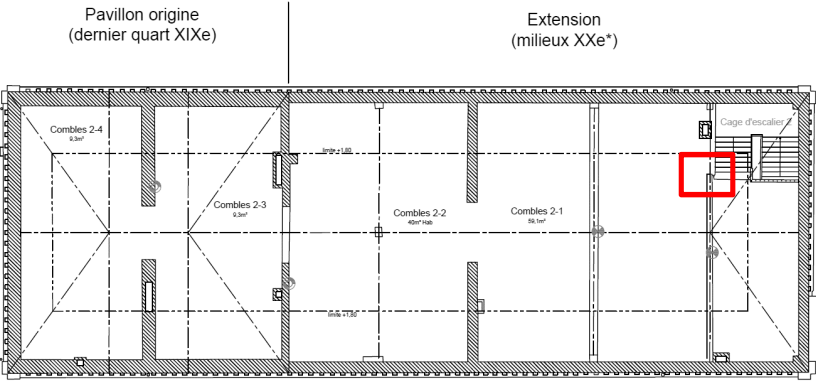
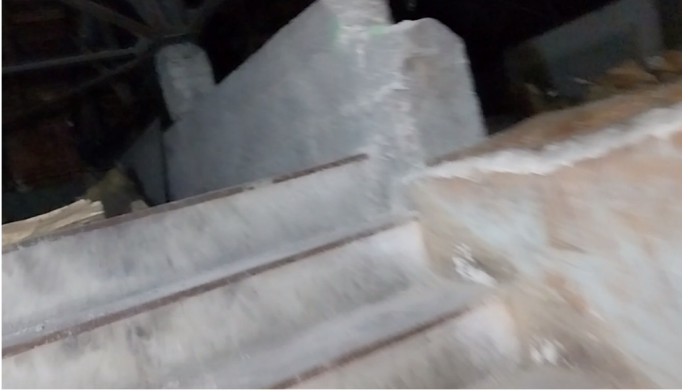
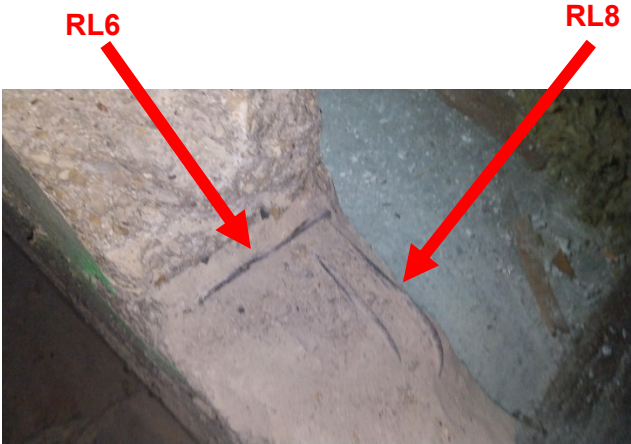
| FICHE N° 55 | COMBLES |
|---|---|
| <ul style="list-style-type: none"> <li>▪ Epaisseur : 20cm</li> <li>▪ Type : relevé béton pour appui de la charpente métallique</li> <li>▪ Matériaux : béton armé</li> <li>▪ Hauteur : 58cm</li> <li>▪ Armatures longitudinales : RL8 / enrobage/Arase supérieure= 15cm</li> <li>▪ Cadres : RL6</li> </ul> | |

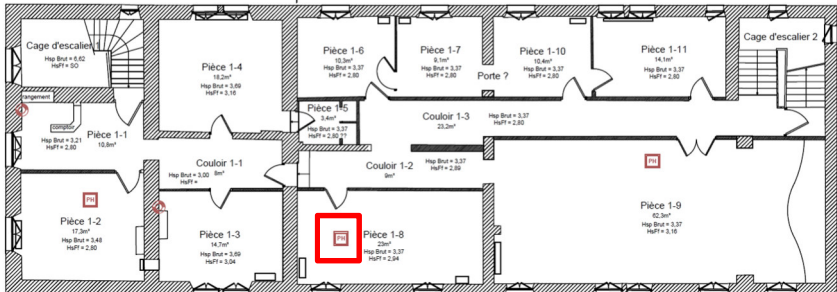
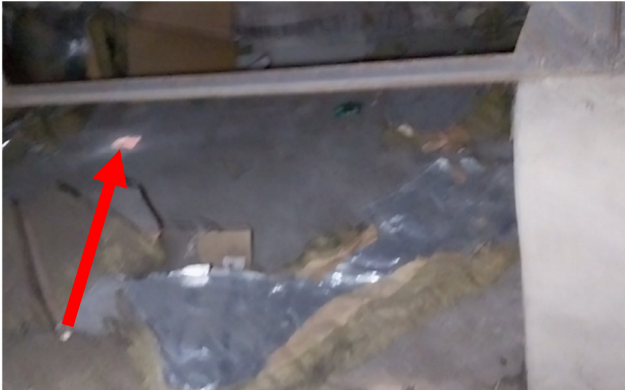
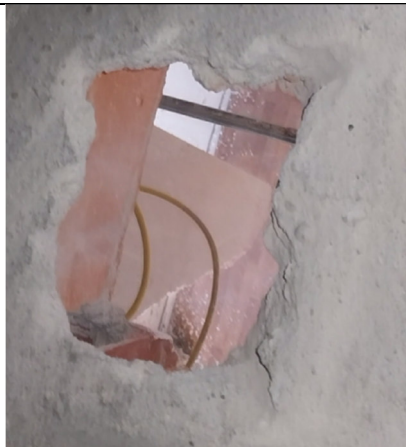
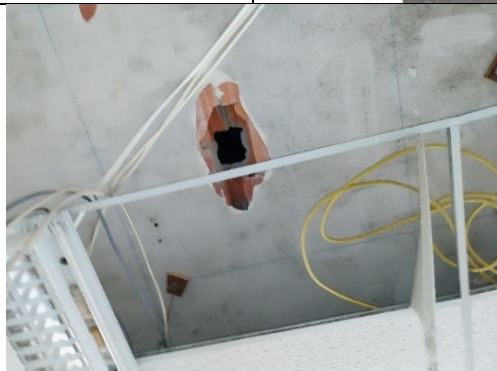
| FICHE N° 60 | COMBLES |
|---|---|
| <ul style="list-style-type: none"><li>Type de plancher : plancher poutrelle intégré (coulée in situ) avec hourdis brique</li><li>Epaisseur totale : 18cm</li><li>Hauteur poutrelles : 15cm</li><li>Dalle de compression : 3 cm avec armature RL5 espacement 25cm</li><li>Entraxe : 25cm</li><li>Armatures poutrelles : 2RL10 / Enrobage : 4cm</li></ul> | |

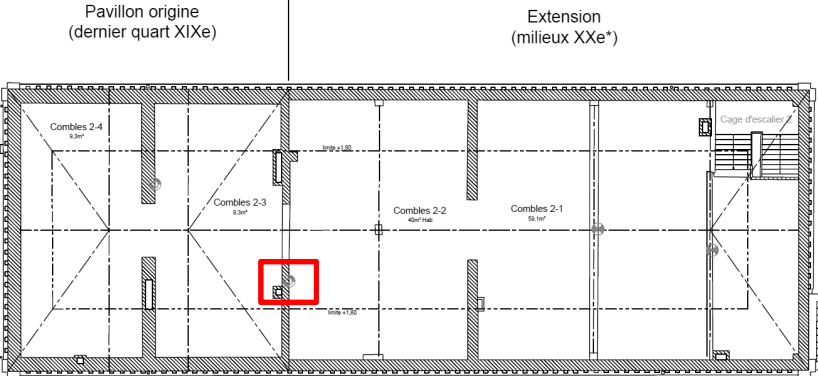
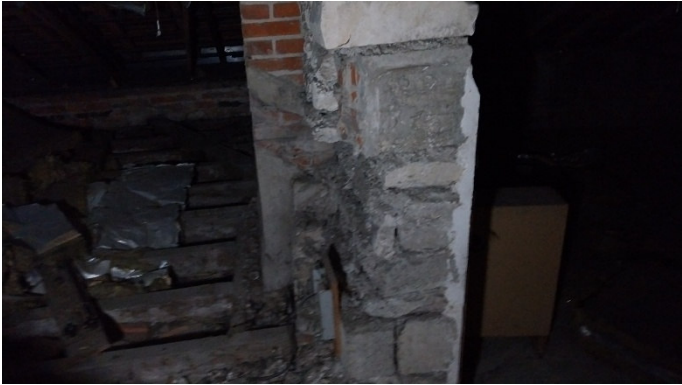
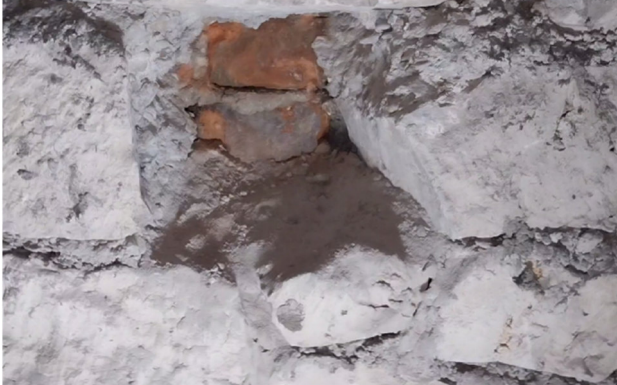
| FICHE N° 61 | COMBLES |

| FICHE N° 61 | COMBLES |
|---|---|
| <ul style="list-style-type: none"> <li>▪ 7cm de pierre / 7cm de mortier /brique</li> <li>▪ Epaisseur totale du mur : 39cm</li> <li>▪ Matériaux : hétérogène – brique/mortier/moellon</li> </ul> | |

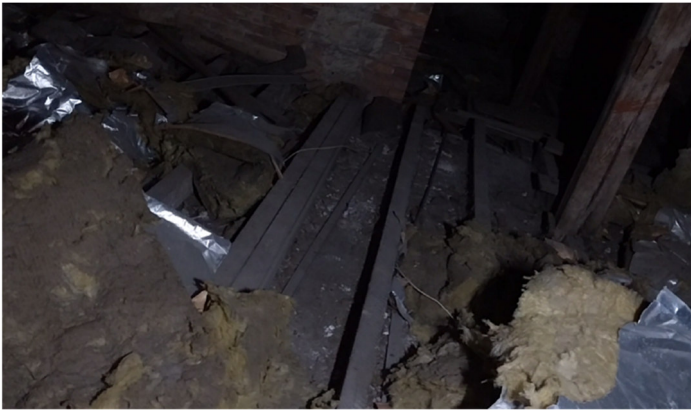
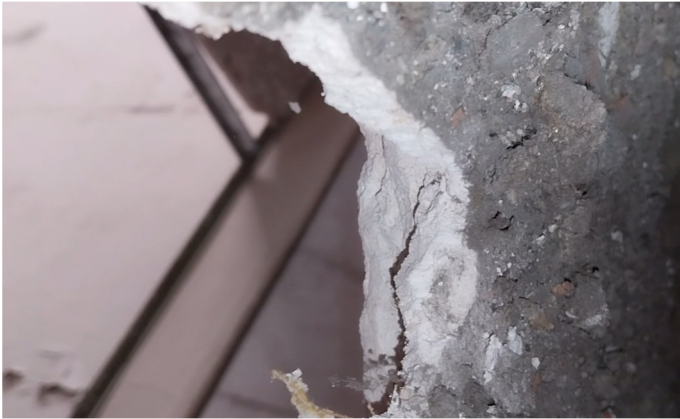
| FICHE N° 62 | COMBLES |

| FICHE N° 62 | COMBLES |
|---|---|
| <p>Localisation : Combles 2-2</p> <p>Ouvrage : plancher bas</p> <p>Référence du sondage sur plan : PB62</p> | |
| <ul style="list-style-type: none"> <li>Plancher bois</li> <li>Section solive : 75x(150 à 170)ht[mm]</li> <li>Entraxe moyen : 43cm</li> <li>Lattis plâtre : 3cm</li> </ul> | |

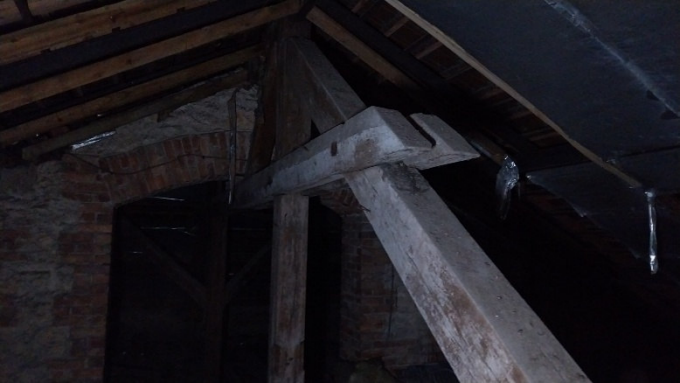
| FICHE N° 63 | COMBLES |

| FICHE N° 63 | COMBLES |
|---|---|
| <p>Localisation : Combles 2-3</p> <p>Ouvrage : charpente</p> | |
| <ul style="list-style-type: none"> <li>Charpente bois traditionnelle + panne métallique (60x120ht) avec un espacement de 180cm + chevron métallique 44x80ht</li> </ul> | |
| Niveau de risque | CD |

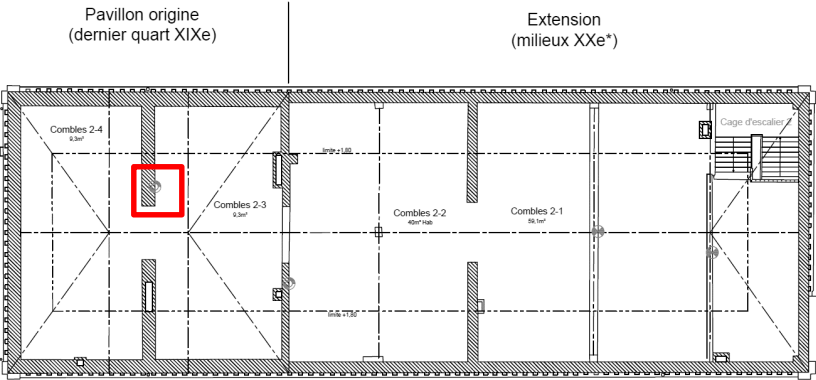
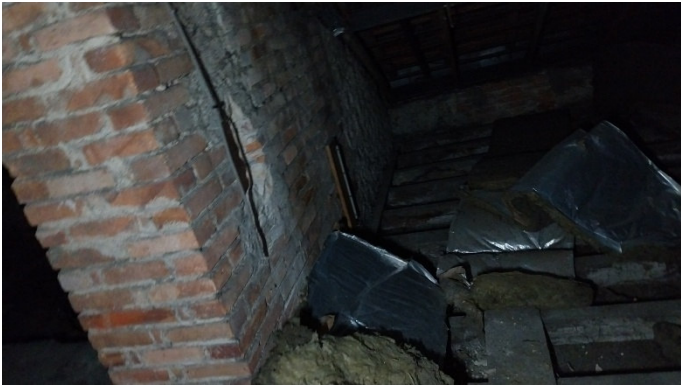
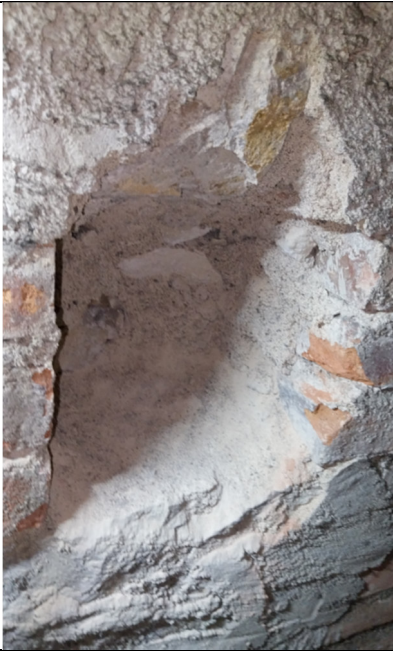
| FICHE N° 64 | COMBLES |

| FICHE N° 64 | COMBLES |
|---|---|
| <p>Localisation : Combles 2-3</p> <p>Ouvrage : mur</p> <p>Référence du sondage sur plan :M64</p> | <p>Pavillon origine<br/>(dernier quart XIXe)</p> <p>Extension<br/>(milieux XXe*)</p> |
| <ul style="list-style-type: none"><li>Mur en brique de 51cm d'épaisseur</li></ul> | |
| Niveau de risque | CD |

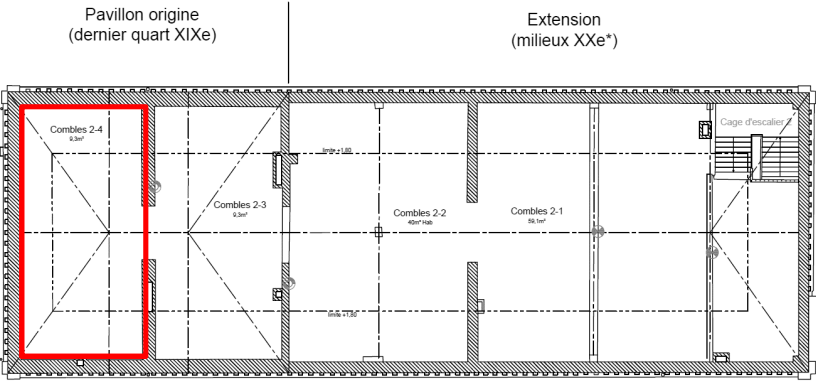
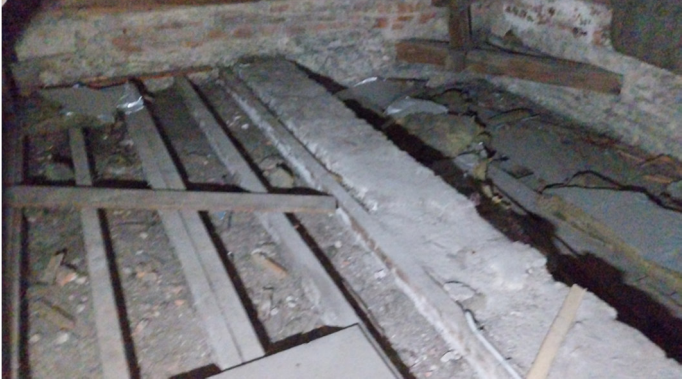
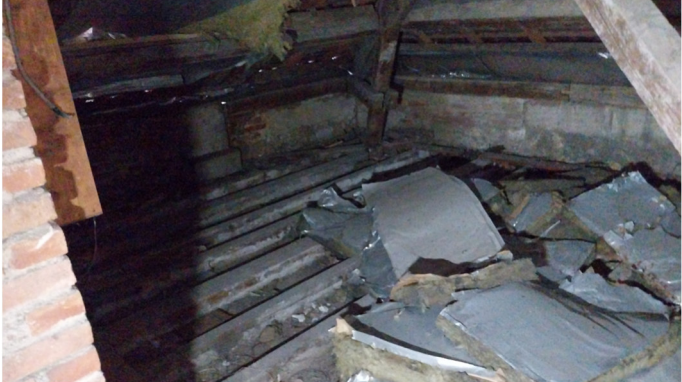
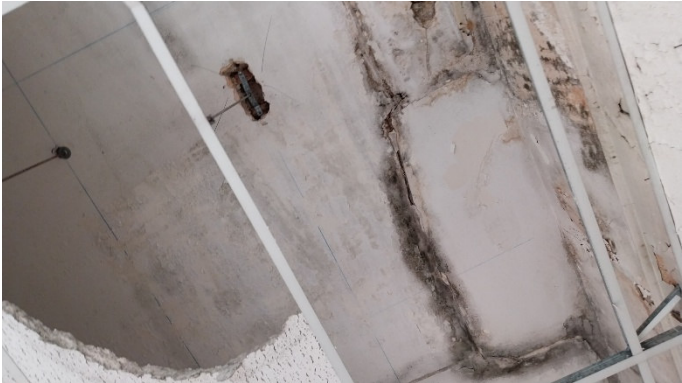
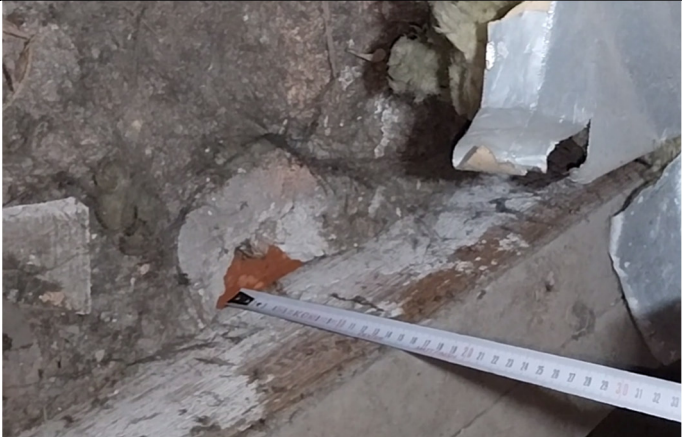
| FICHE N° 65 | COMBLES |

| FICHE N° 65 | COMBLES |
|---|---|
| <p>Localisation : Combles 2-4</p> <p>Ouvrage : plancher bas</p> <p>Référence du sondage sur plan : PB65</p> | |
| <ul style="list-style-type: none"> <li>Plancher bois</li> <li>Section solive : 75x150ht[mm]</li> <li>Entraxe moyen : 43cm</li> <li>Epaisseur lattes plâtre : 3cm</li> </ul> | |

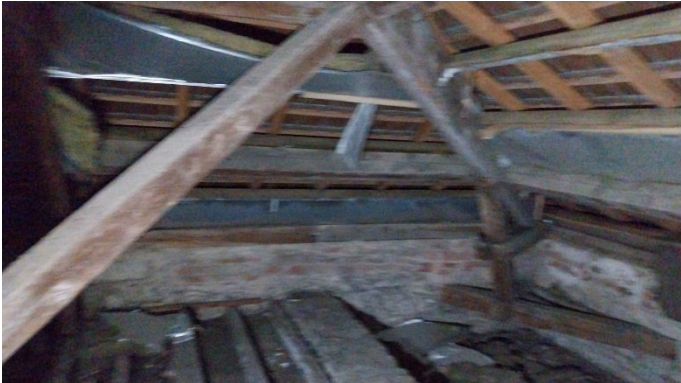
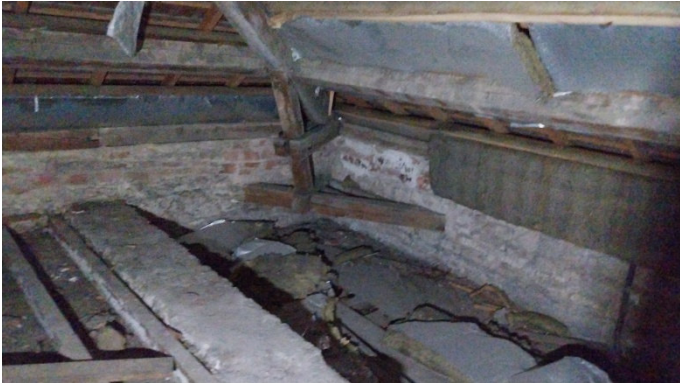
| FICHE N° 66 | COMBLES |

| FICHE N° 66 | COMBLES |
|---|---|
| <p>Localisation : Combles 2-4</p> <p>Ouvrage : charpente</p> | |
| <ul style="list-style-type: none"> <li>Charpente bois traditionnelle</li> </ul> | |
| Niveau de risque | R4 |

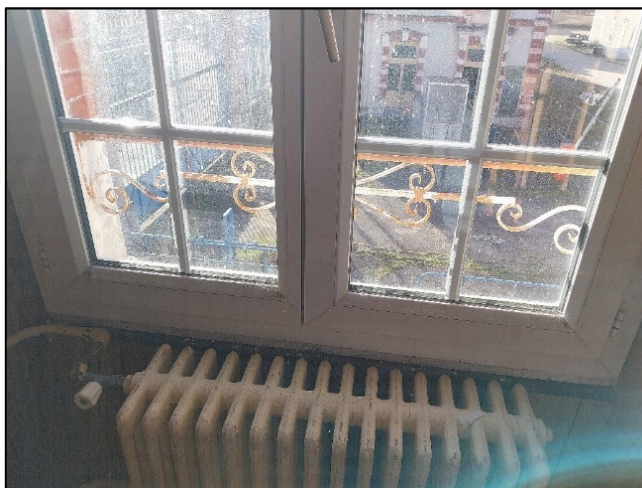
*Lors de la réhabilitation, une attention particulière sera à apporter à la conformité des garde-corps à la norme NF P01-012. En effet, lors de notre visite, nous avons constaté la non-conformité et parfois l'absence de garde-corps sur certaines fenêtres.*
