## DIAGNOSTIC PLOMB AVANT TRAVAUX

| <b>106 rue André Coquillet<br/>45200 MONTARGIS</b> | Nom : <b>EPAGE DU BASSIN DU LOING</b><br>Adresse : <b>25 Rue Jean Jaurès 45200 MONTARGIS</b> |
| <b>Rapport N° : 115609 EPAGE DU BASSIN DU LOING</b> | |

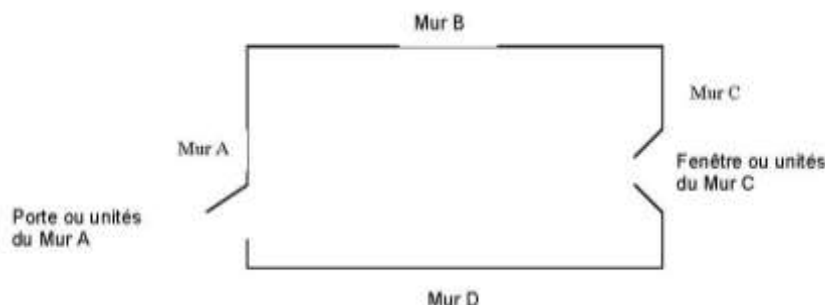
Une unité de diagnostic est définie comme étant un élément de construction, ou un ensemble d'éléments de construction, présentant a priori un recouvrement homogène.

Chaque unité de diagnostic (porte, fenêtre, ...) est associée à une « zone ».
